捲夾災害預防 及風險評估簡介

● 簡報大綱

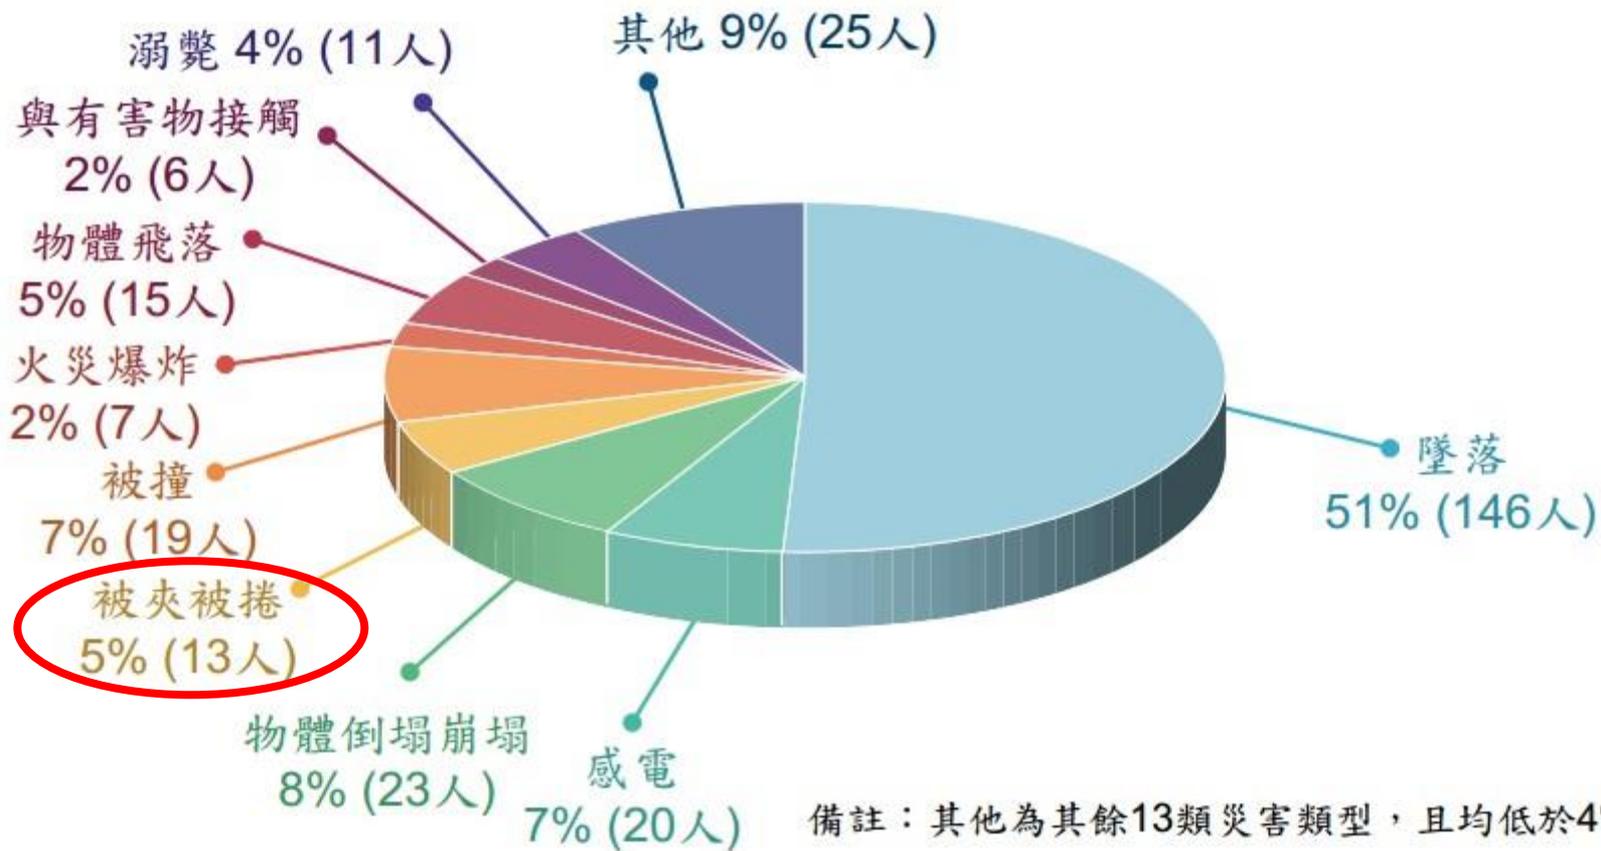
圖20

107 年度災害類型比較(死亡)

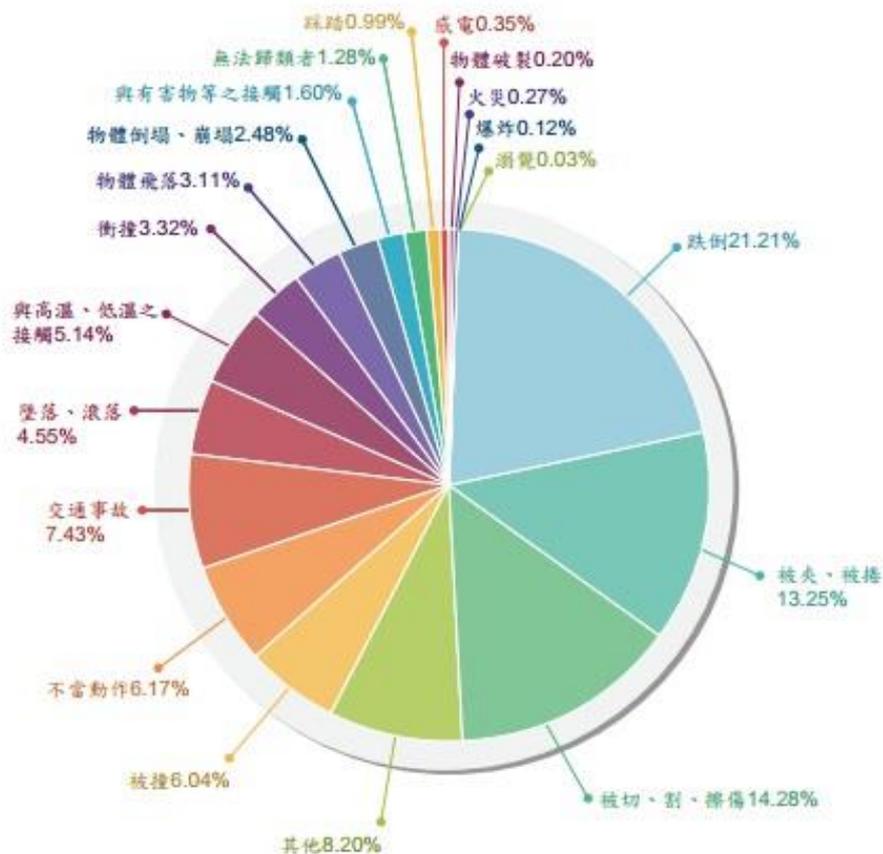
圖 7

107 年職業災害統計全產業災害類型分析 (50 人以上事業單位)

備註：陳報21,508家事業單位，全年受害11,250次詳見表8-1及8-4。

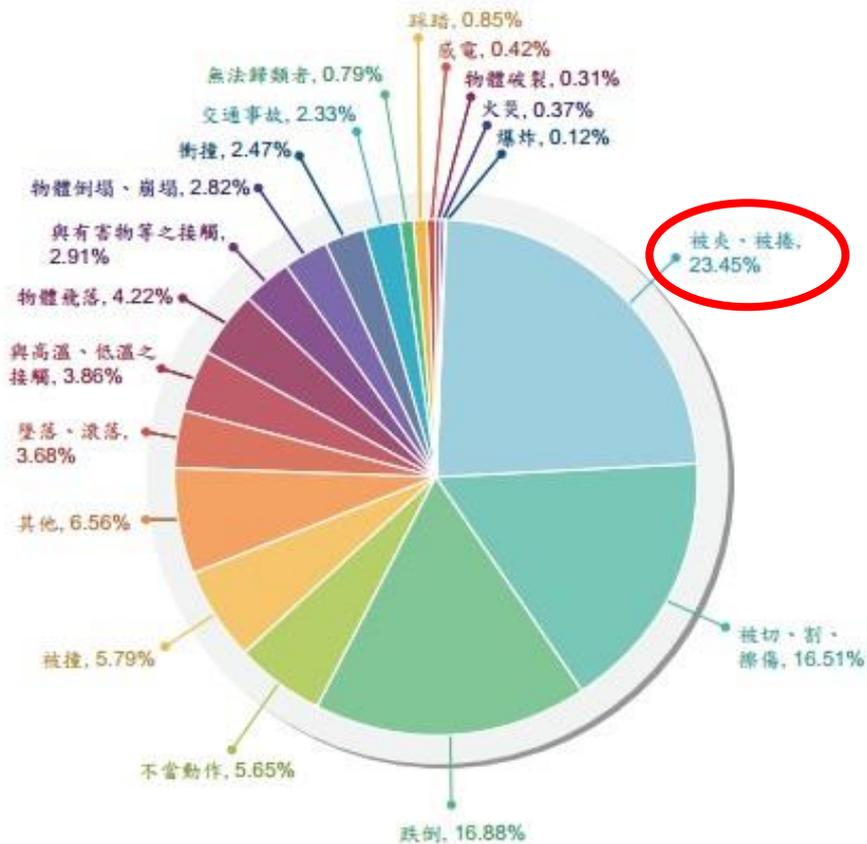
圖 8

107 年職業災害統計製造業災害類型分析 (50 人以上事業單位)

備註：陳報9,796家事業單位，全年災害4,815次詳見表8-1及8-5。

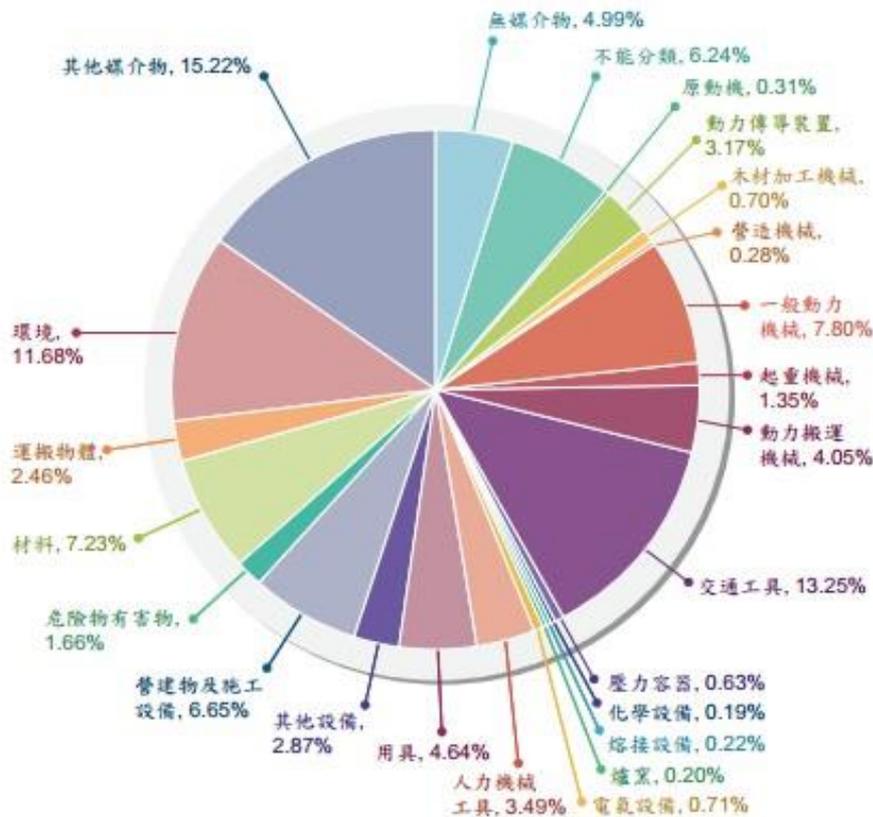
圖9 107年職業災害統計全產業災害媒介物分析
(50人以上事業單位)

備註：陳報21,508家事業單位，全年災害11,250次詳見表8-1及8-4。

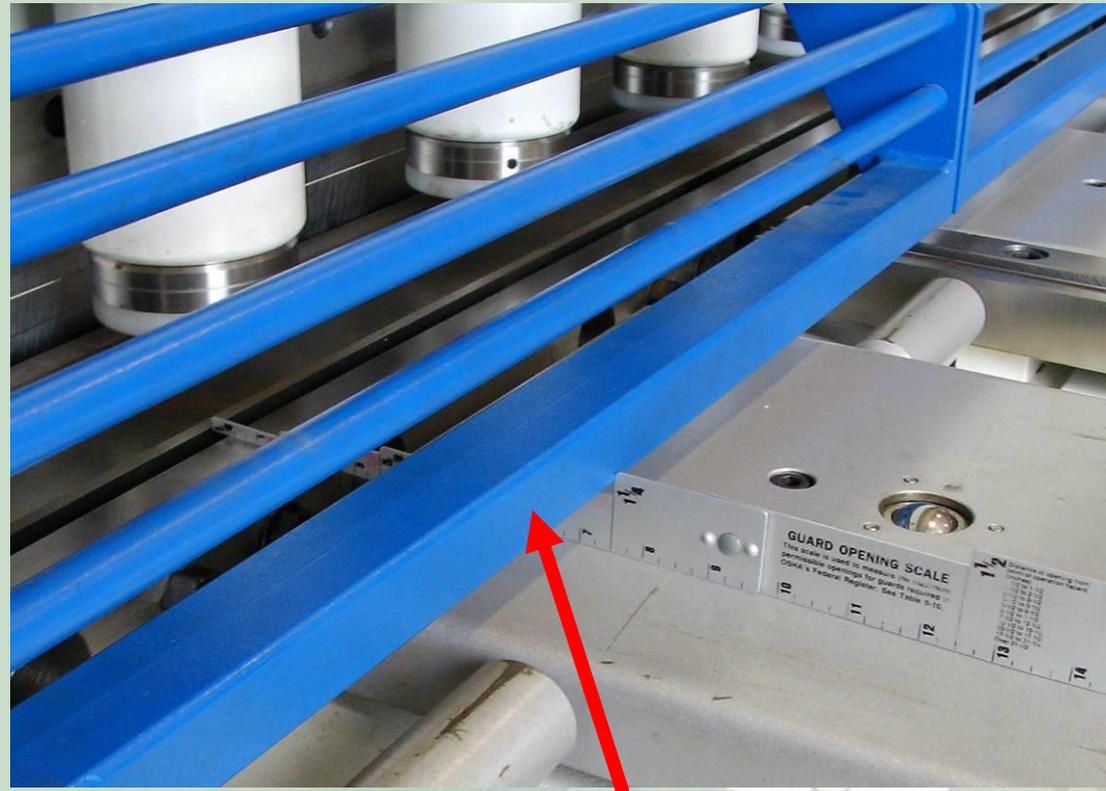
剪床之安全護圍

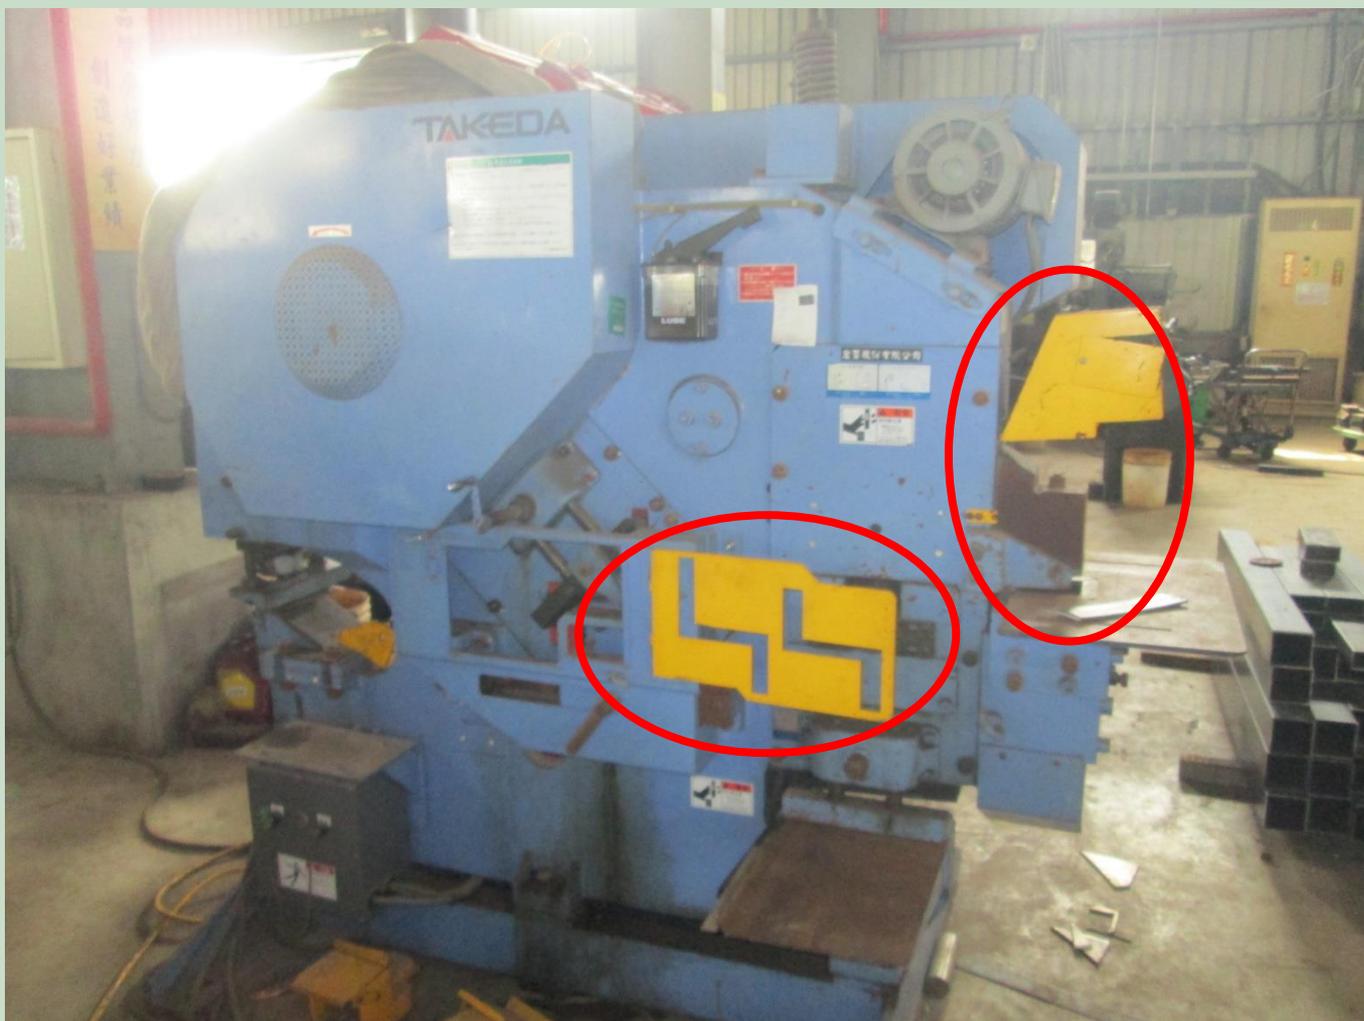
角鐵裁切機
安全護圍

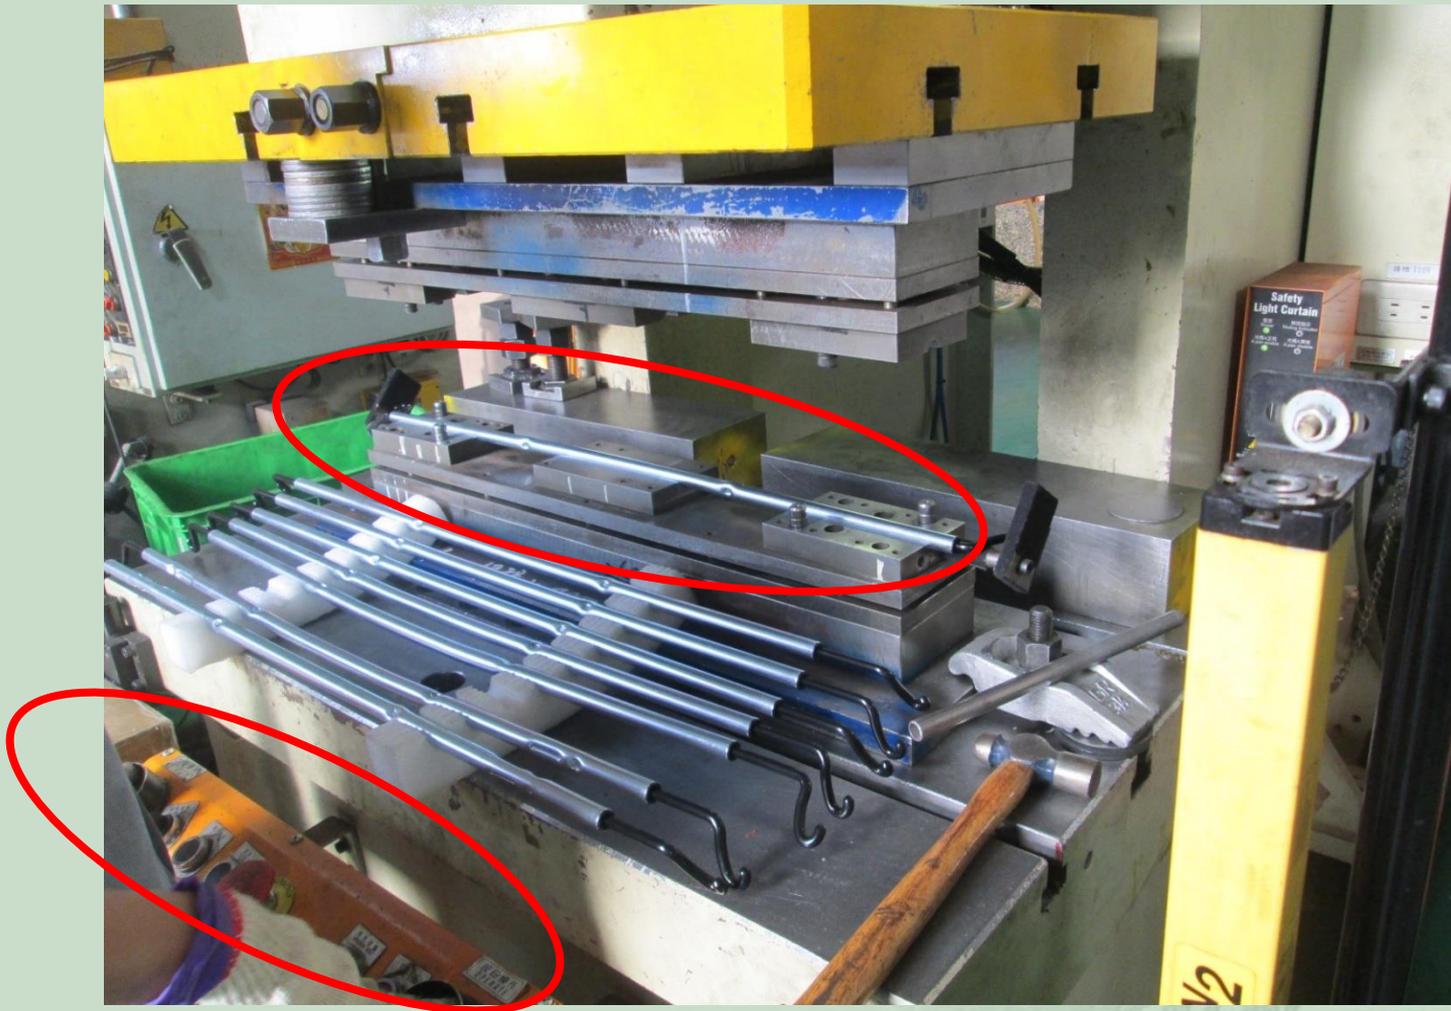
改變模具設計(若用簡單模，需以手拿工作物)
，使長形工作物可穩定放置於模具內，如此可
使用雙手啟動

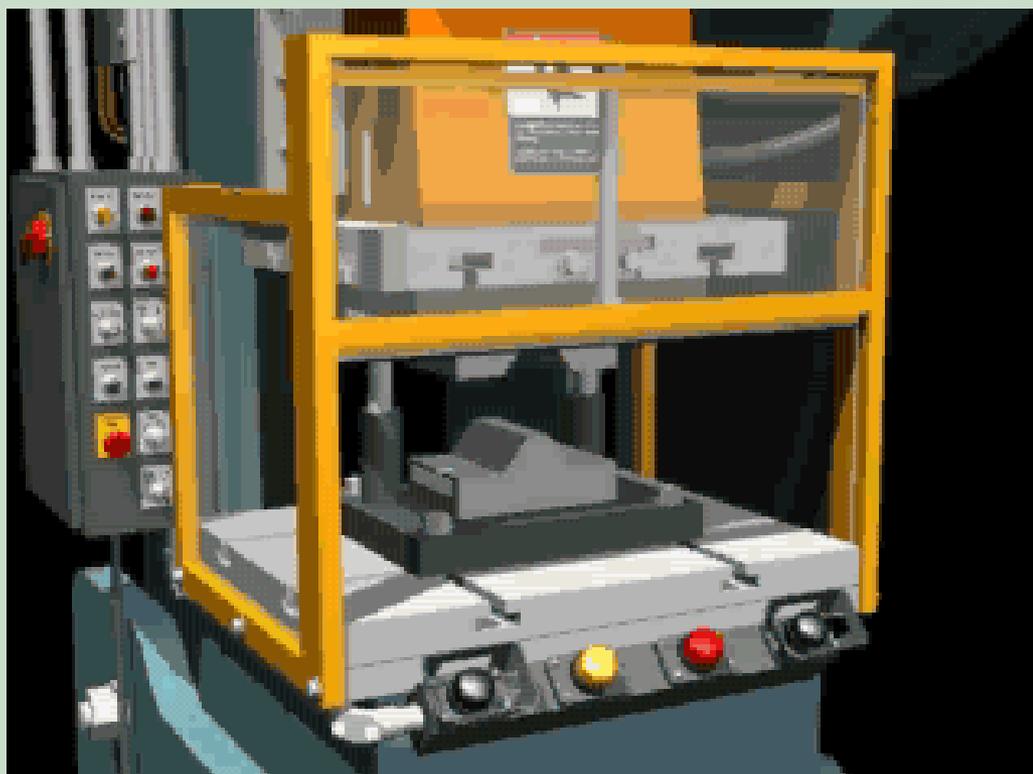
連鎖防護式安全裝置

- 閘門防護式安全裝置：除了可以做寸動操作，必須做到閘門防護罩沒有關閉的話，滑塊不會動作，因此當滑塊在動作期間，閘門防護罩無法開啟。

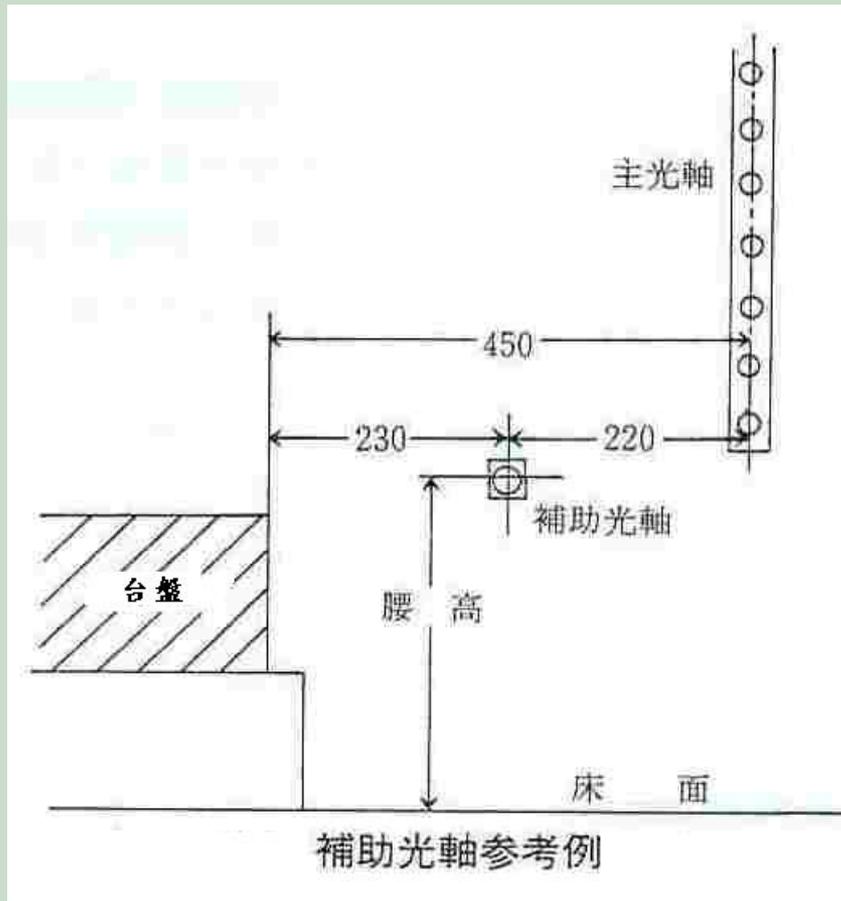
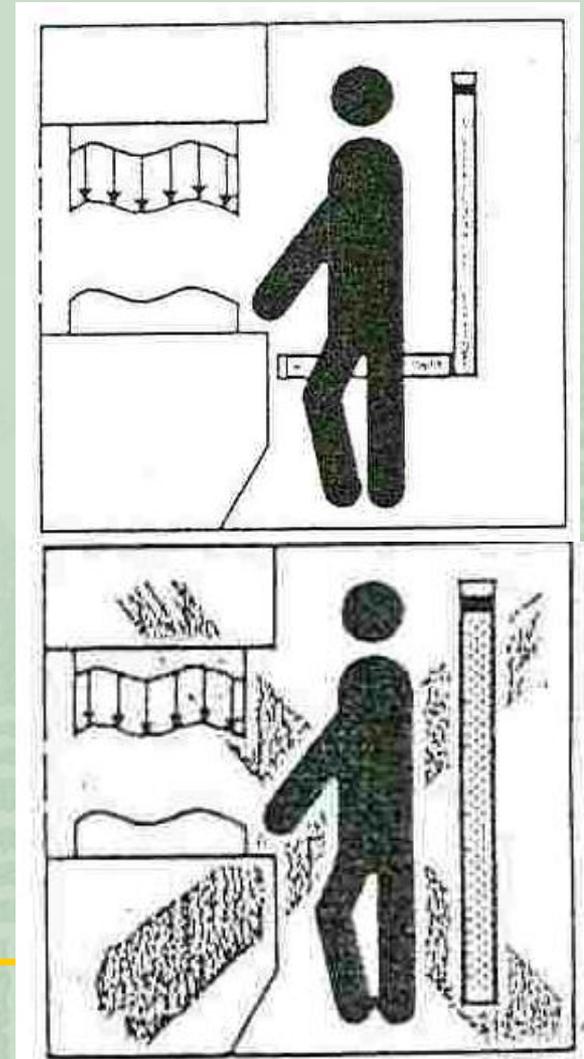
補助光軸(日本)

- 具有光電式安全裝置之衝剪機械，其檢出機構之光軸與台盤前端之距離，有足使身體之一部侵入之虞者，應設置防止侵入之安全圍柵或中間光軸(補助光軸)等設施。(職災案例1)

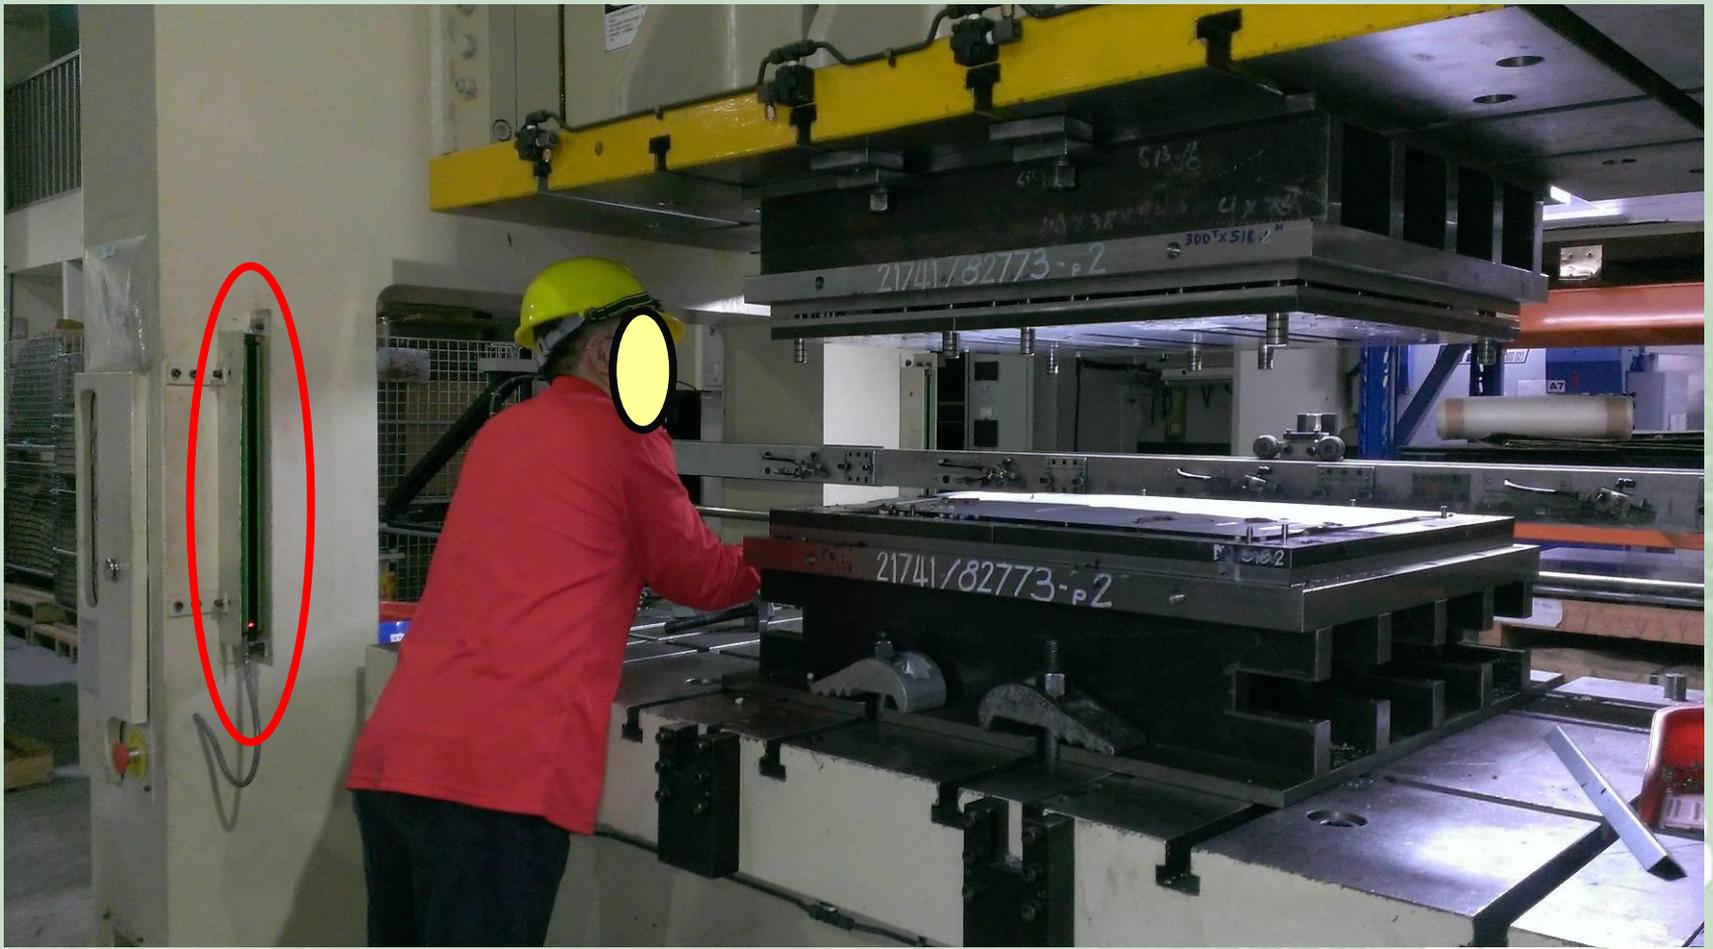
104年1月28日10點20分左右，該公司生產線上一座雙人操作衝床，進行板金加工時，負責上料勞工未注意負責下料之勞工尚未離開危險區域，即按下雙手控制開關，此時負責下料之勞工身體處於光柵與機臺之間，致光柵未感應，使模具作動，發生勞工雙手被夾職災案件，近日亦有類似案件。

人員進入光柵與機臺之間(模擬照片)

- 本案發生職災之衝床，為○○公司於98年間委託金屬工業研究發展中心，依照舊版「機械設備器具安全標準」（原名稱：機械器具防護標準，93年版）實施型式檢定及商品驗證合格之機型（賣出時標準尚未變更），本署已於104年3月17日會同型式檢定機構前往調查，初步認定，該衝床依舊標準實施檢定，惟未符合本署103年12月22日修正公布之新標準加裝中間光軸（**機械設備器具安全標準第12之1條**）。
- **雙人操作之衝剪機械未設置2個操作站。**

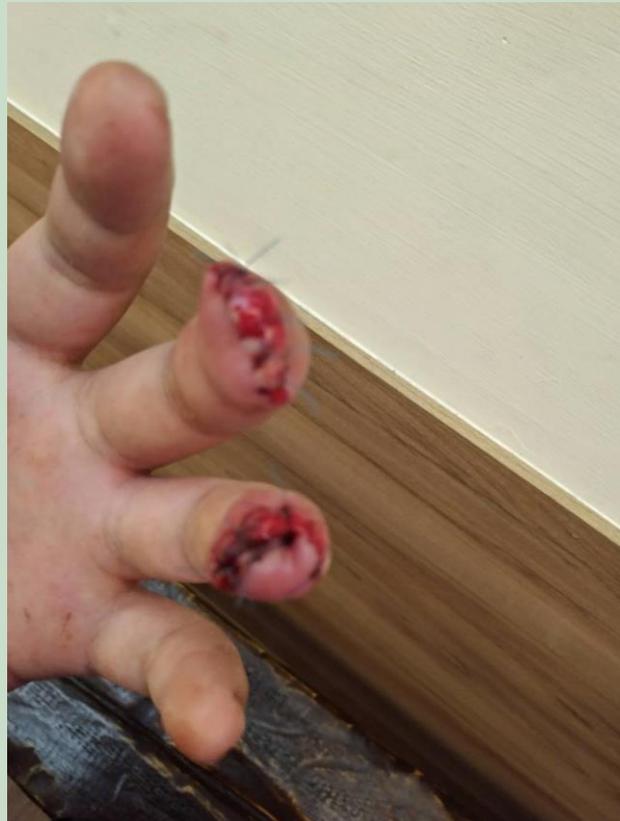
- 從事衝剪機械作業時遭壓傷左手

- 罹災者從事衝剪機械作業時，因該動力衝剪機械未具有安全護圍或其他安全裝置，使得罹災者於作業時遭閉合之模具壓傷左手，造成左手中指、無名指截斷傷。
- (一)直接原因：
 - 罹災者操作衝剪機械時遭壓傷左手。
- (二)間接原因：
 - 使用之動力衝剪機械未具有安全護圍或其他安全裝置。

- 災害防止對策：
- 以動力驅動之衝壓機械及剪斷機械（以下簡稱衝剪機械），應具有安全護圍、安全模、特定用途之專用衝剪機械或自動衝剪機械（以下簡稱安全護圍等）。（機械設備器具安全標準第4條第1項暨職業安全衛生法第6條第1項）。
- 雇主對衝剪機械，應於每日作業前依規定實施檢點。（職業安全衛生管理辦法第59條第1項暨職業安全衛生法第23條第1項）。
- 雇主對於勞工應依工作性質使其接受安全衛生在職教育訓練。（職業安全衛生教育訓練規則第17條第1項暨職業安全衛生法第32條第1項）

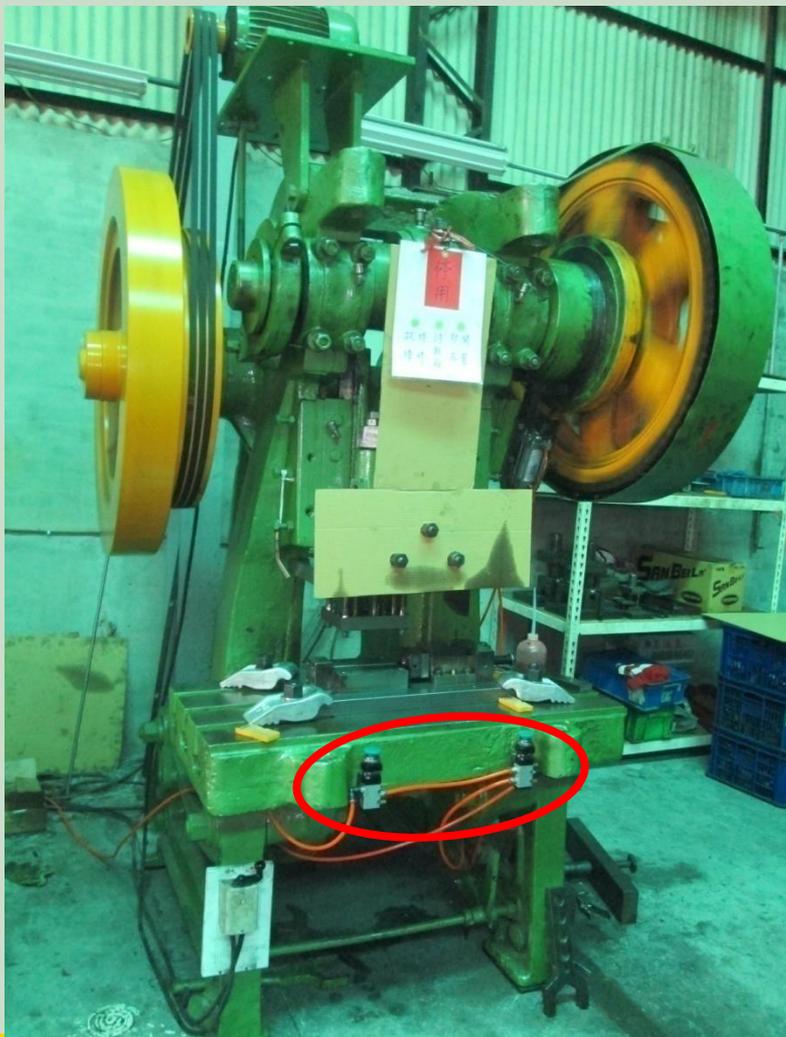
該公司衝床之雙手啟動按鈕為氣動式，當按壓過久放手後，會有二度落情形。

- 罹災者從事衝剪機械作業時，因該動力衝剪機械未具有安全護圍或其他安全裝置，使得罹災者於拿取成品時遭再度閉合之模具壓傷左手掌，造成左手嚴重壓砸傷併食指、中指及無名指完全截斷及小指壓砸傷併部分缺損之重傷。
- (一)直接原因：
 - 罹災者操作衝剪機械時遭壓傷左手掌致重傷。
- (二)間接原因：
 - 使用之動力衝剪機械未具有安全護圍或其他安全裝置。

- 災害防止對策：
- 以動力驅動之衝壓機械及剪斷機械（以下簡稱衝剪機械），應具有安全護圍、安全模、特定用途之專用衝剪機械或自動衝剪機械（以下簡稱安全護圍等）。（機械設備器具安全標準第4條第1項暨職業安全衛生法第6條第1項）。
- 雇主對衝剪機械，應於每日作業前依規定實施檢點。（職業安全衛生管理辦法第59條第1項暨職業安全衛生法第23條第1項）。

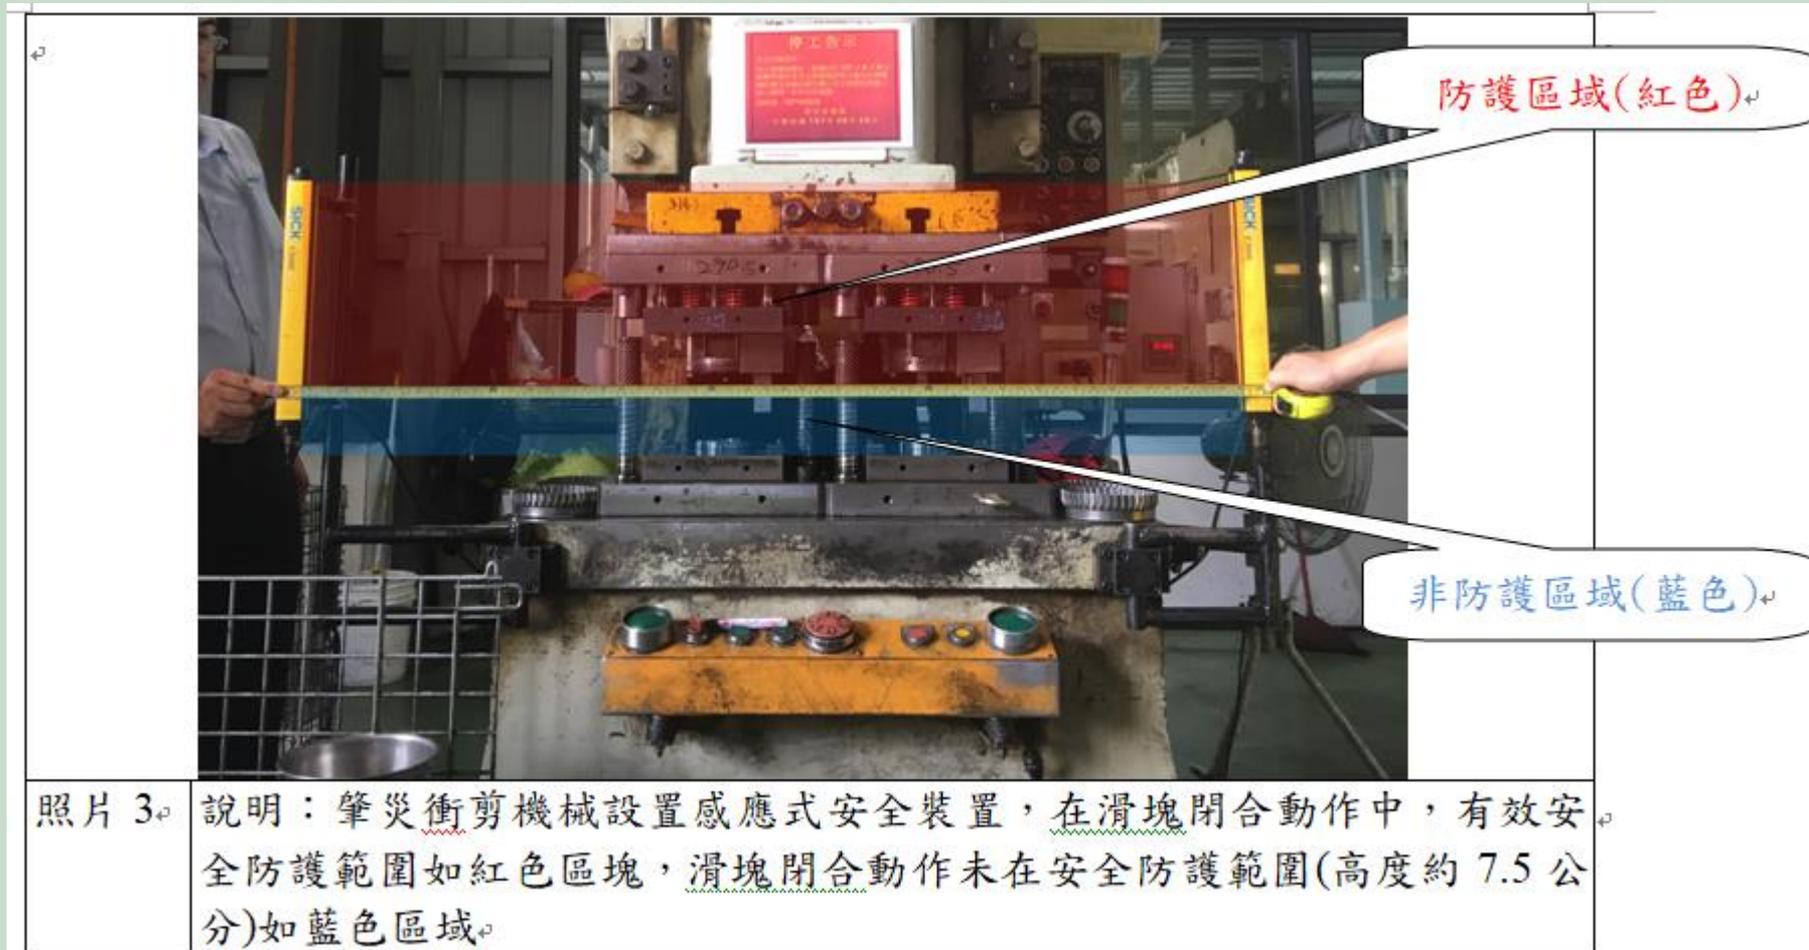
- 從事衝剪機械作業時因光電式安全裝置防護高度不足遭壓傷右手致重傷

- 衝壓機械所設之感應式安全裝置，其投光器及受光器未在滑塊等動作中防止危險之必要長度範圍有效作動，致罹災者於衝剪機械加工作業時，右手伸入加工作業區取加工工件時，右手食指、中指、無名指及小拇指遭衝剪機械落下滑塊衝壓夾斷之職業災害。
- (一)直接原因：
- 勞工右手食指、中指、無名指及小拇指遭衝剪機械落下滑塊衝壓夾斷。
- (二)間接原因：
- 衝壓機械所設之光電式安全裝置，其投光器及受光器未在滑塊等動作中防止危險之必要長度範圍有效作動。

- 災害防止對策：
- 光電式安全裝置應符合下列規定：一、…。二、衝壓機械之光電式安全裝置，其投光器及受光器須有在滑塊等動作中防止危險之必要長度範圍有效作動，且須能跨越在滑塊等調節量及行程長度之合計長度。（機械設備器具安全標準第12條第2款暨職業安全衛生法第6條第1項）。
- 雇主對衝剪機械，應於每日作業前依規定實施檢點。（職業安全衛生管理辦法第59條第1項暨職業安全衛生法第23條第1項）。
- 雇主對於勞工應依工作性質使其接受安全衛生在職教育訓練。（職業安全衛生教育訓練規則第17條第1項暨職業安全衛生法第32條第1項）

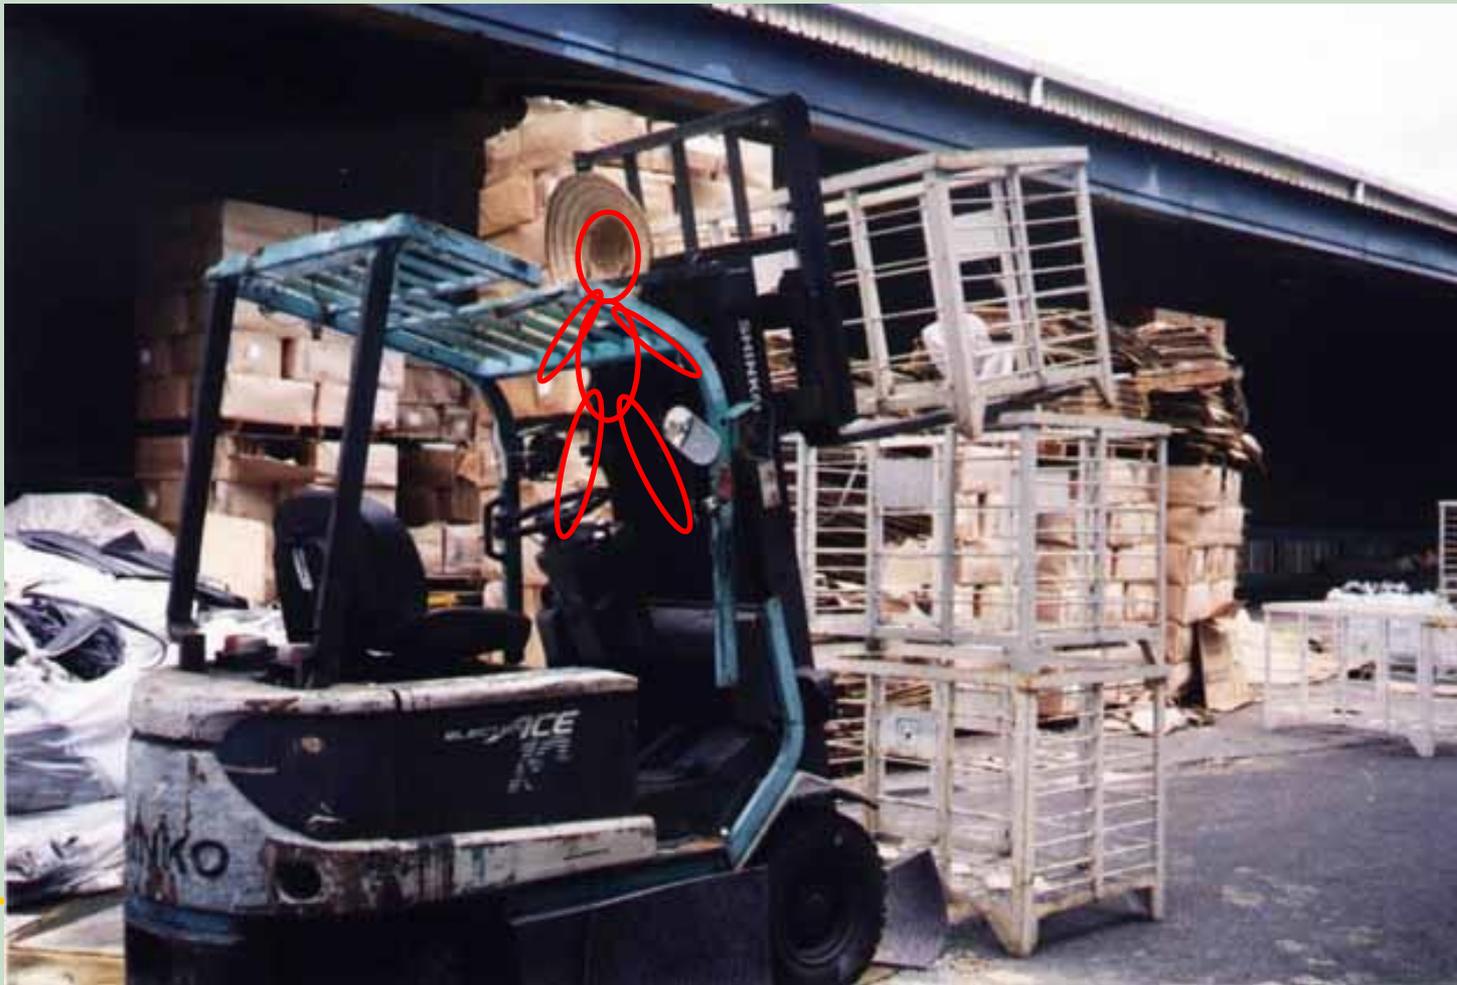
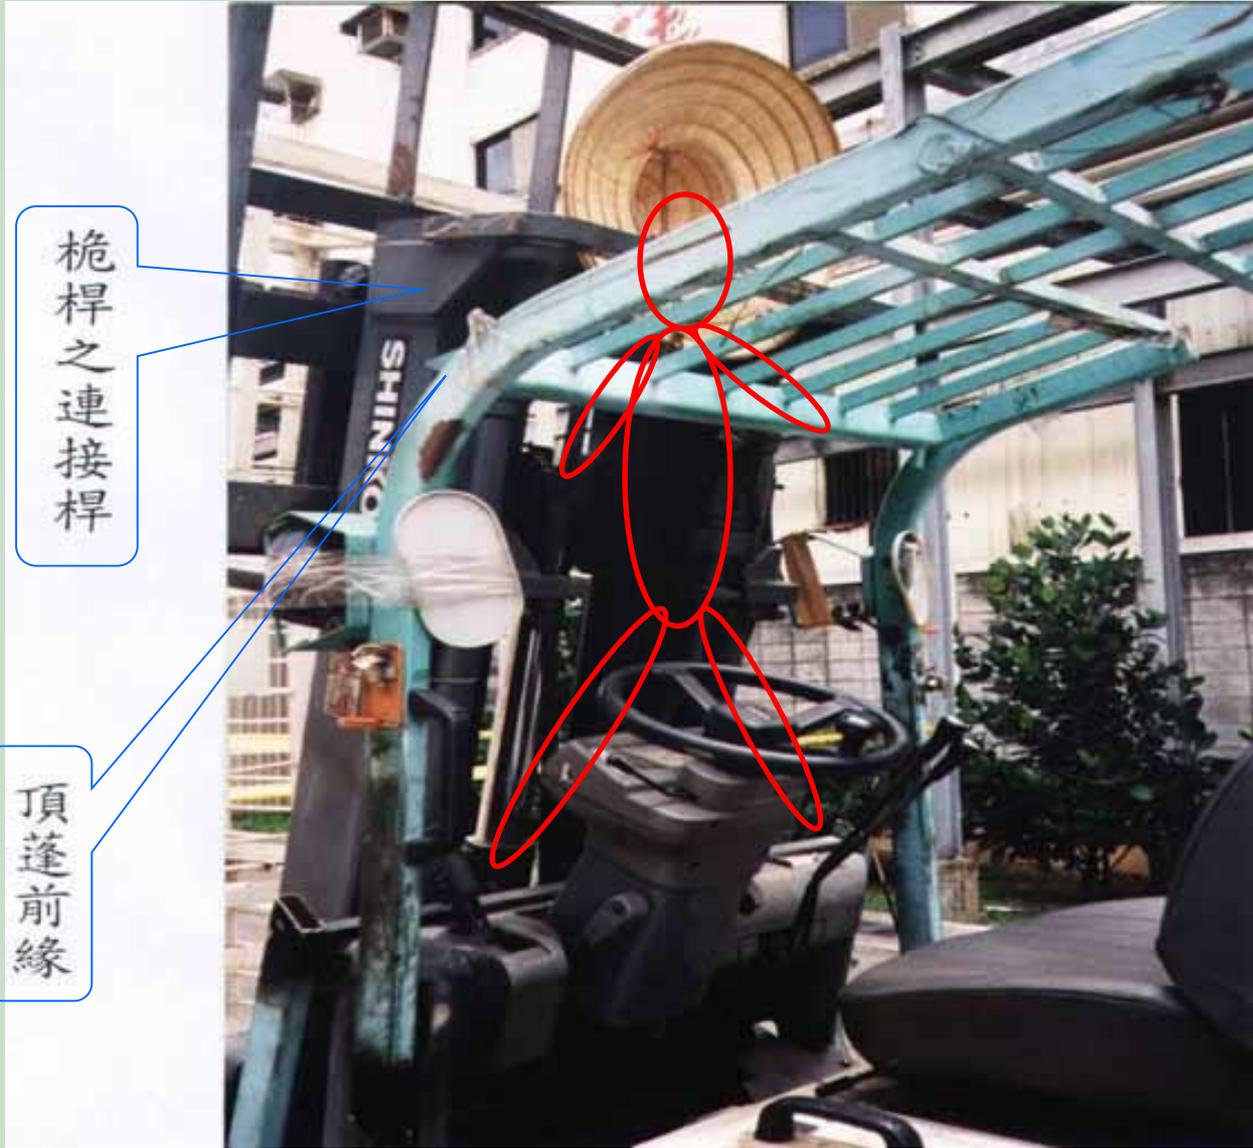
堆高機駕駛頭部被夾於頂蓬前緣與桅桿之
連接桿間致顱骨骨折死亡

桅桿之連接桿

頂篷前緣

- 於堆高機駕駛座上，嚴禁起身站立將頭部伸至頂蓬前緣橫桿。
- 堆高機駕駛者離開其位置時，應將貨叉放置於地面，並將原動機熄火、制動。

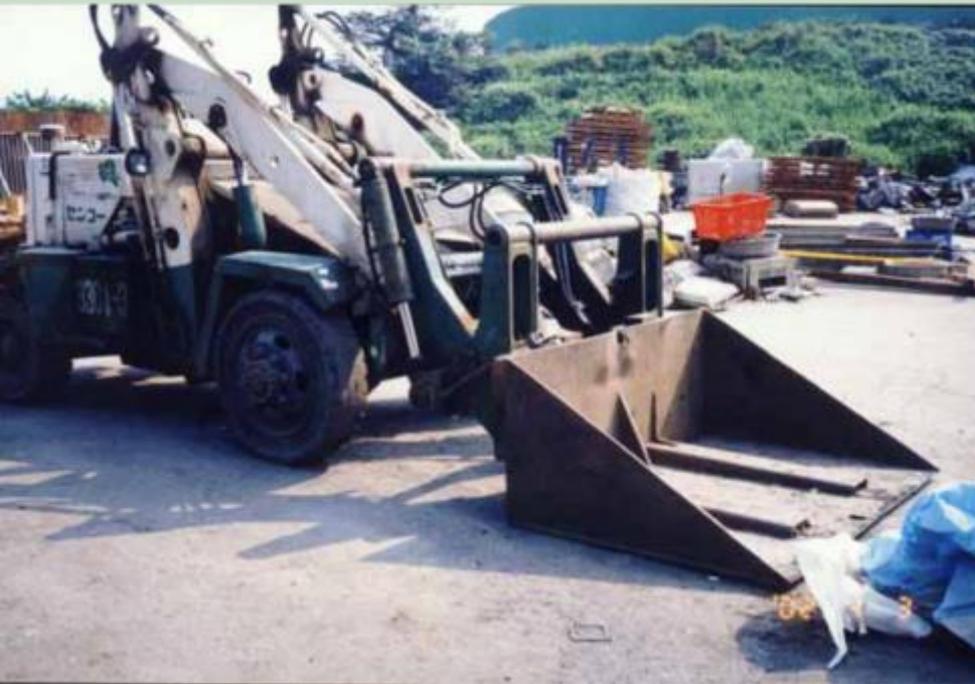
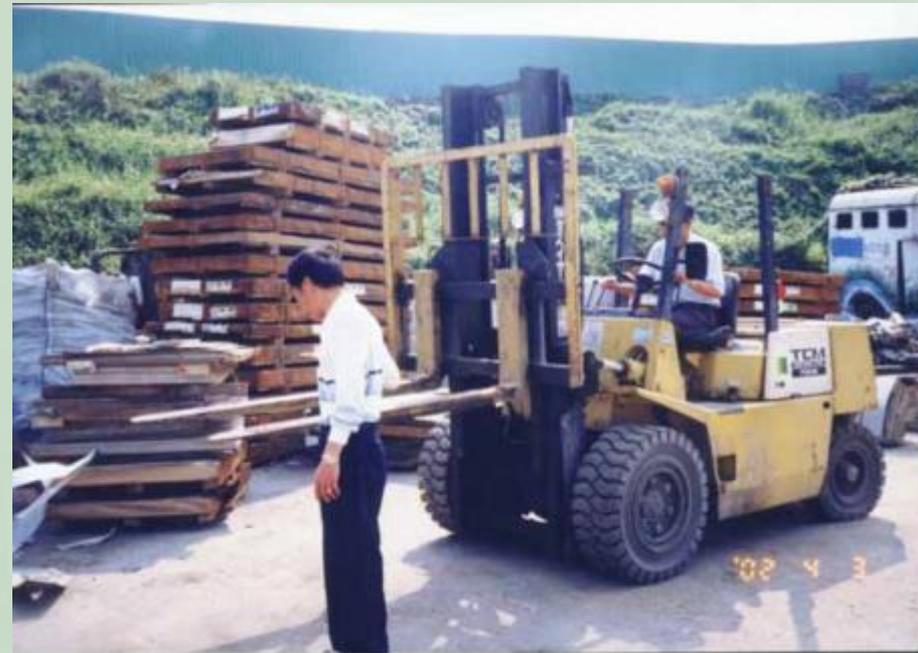
堆高機前叉之前方工作，因堆高機逸走而遭堆高機前叉及鏟車的鏟斗夾住致死

- 駕駛者離開其位置時，應將吊斗等作業裝置置於地面，並將原動機熄火、制動，並安置煞車等。
- 對於荷重在一公噸以上之堆高機，應指派經特殊安全衛生教育、訓練人員操作。
- 對勞工應施以從事工作及預防災變所必要之安全衛生教育、訓練。

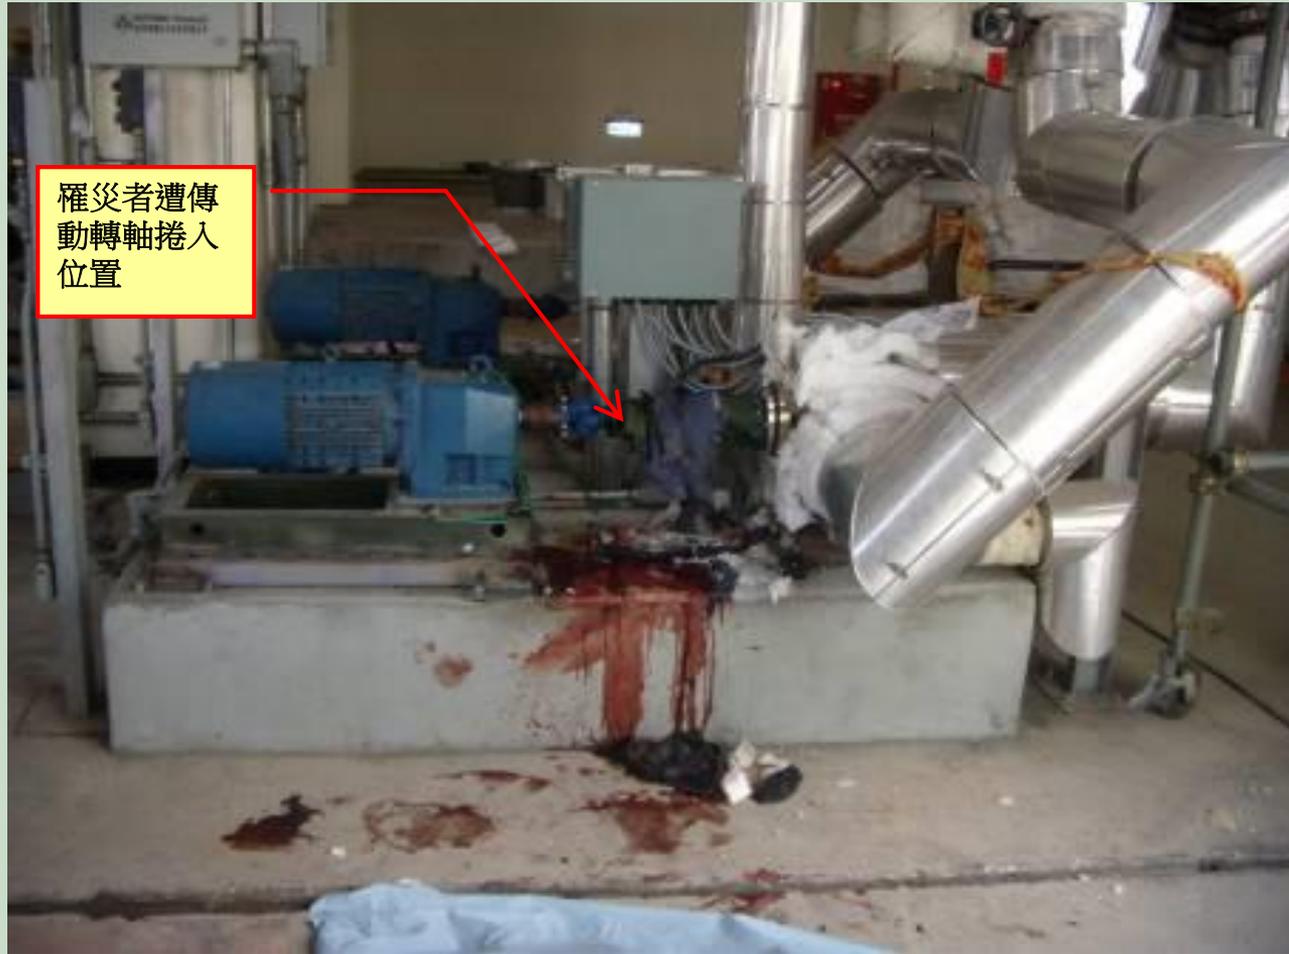
從事管線保溫作業遭傳動轉軸捲入致死

罹災者從事管線法蘭保溫棉包覆作業時，因
進料泵之傳動轉軸未設護罩或護圍等設備，
陳員疑似靠近進料泵，隨即隨衣物遭該泵之
旋轉鐵片勾住，造成頭部外傷、胸腹內出血、
四肢骨折，傷重不治。

一、直接原因：罹災者遭後聚合器進料泵之傳動轉軸捲入導致頭部外傷、胸腹腔內出血與下肢骨折傷重不治。

對於後聚合器進料泵之傳動轉軸具有捲夾危險之部分，未設置護罩或護圍等設備。

1. 雇主對於機械之原動機、轉軸、…等有危害勞工之虞之部分，應有護罩、護圍、套胴、跨橋等設備。（職業安全衛生設施規則第43條第1項暨勞工安全衛生法第5條第1項）
2. 事業單位以其事業之全部或一部分交付承攬時，應於事前告知該承攬人有關其事業工作環境、危害因素暨本法及有關安全衛生規定應採取之措施（職業安全衛生法第26條第1項）
3. 事業單位與承攬人、再承攬人分別僱用勞工共同作業時，為防止職業災害，原事業單位應採取左列必要措施：一、設置協議組織，並指定工作場所負責人，擔任指揮及協調之工作。二、工作之連繫與調整。三、工作場所之巡視。四、相關承攬事業間之安全衛生教育之指導及協助。五、其他為防止職業災害之必要事項（職業安全衛生法第27條第1項）

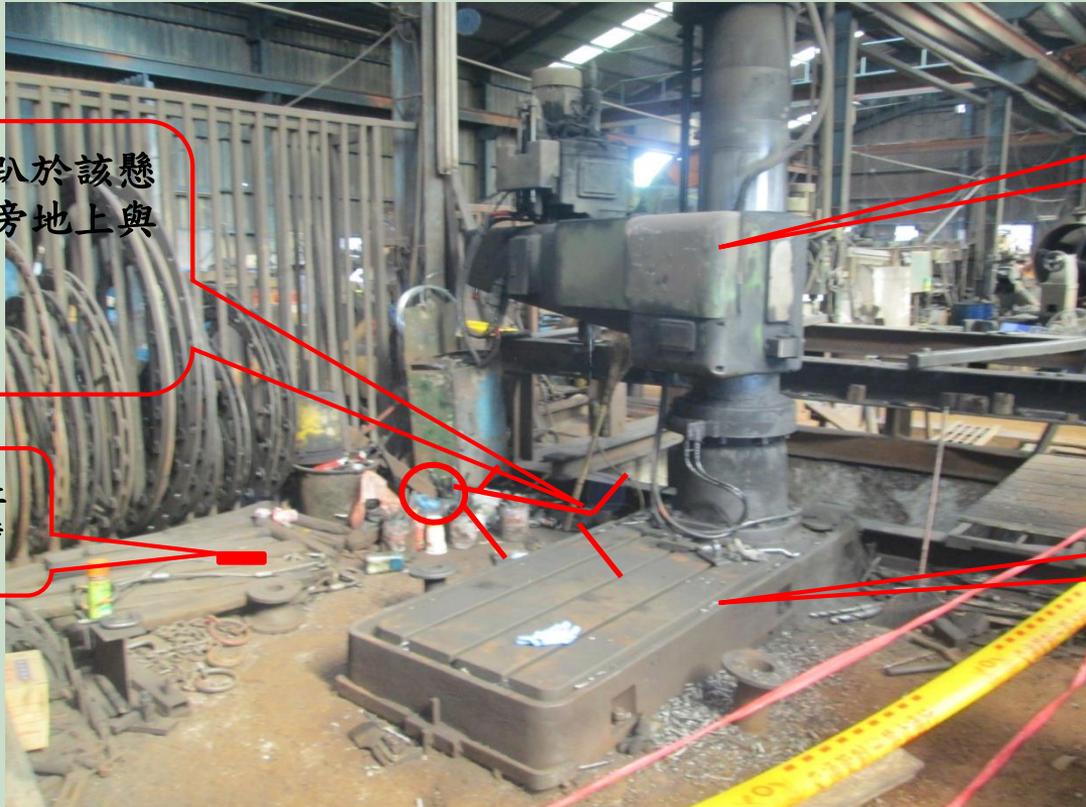
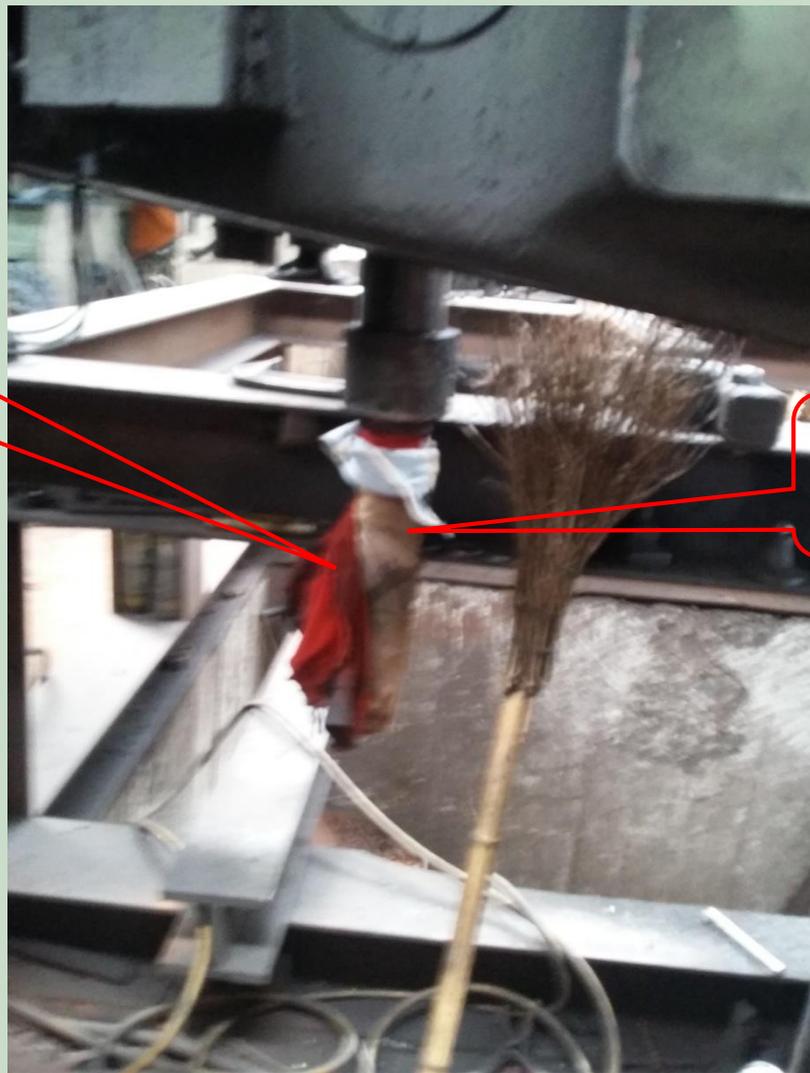
罹災者臥於該懸臂鑽床旁地上與床台間

懸臂

災者被扯斷之右臂

床台

罹災者所穿
長袖上衣

罹災者所穿
戴之圍裙

- 災害當天罹災者穿戴圍裙及穿長袖衣服操作懸臂鑽床從事鑽孔工作，因未確實著用適當之衣帽，及調整加工位置時未停止懸臂鑽床之運轉且該懸臂鑽床未設置緊急時能立即停止懸臂鑽床轉動之裝置，致罹災者圍裙及長袖衣服被懸臂鑽床之鑽頭捲入，頭部外傷併多處骨折肋骨骨折及氣胸死亡。
- (一)直接原因：
 - 罹災者遭懸臂鑽床之鑽頭捲入傷重死亡
- (二)間接原因：
 - 不安全狀況：
 - 1. 對於勞工操作或接近運轉中之懸臂鑽床，勞工之衣服有被捲入危險之虞時，未使勞工確實著用適當之衣帽。
 - 2. 對於懸臂鑽床之調整加工位置，有導致危害勞工之虞者，未停止懸臂鑽床運轉。
 - 3. 對於具有顯著危險之懸臂鑽床，未設置緊急制動裝置，立即遮斷動力並與剎車系統連動，於緊急時能立即停止懸臂鑽床之轉動。
- (三)基本原因：
 - 未辦理職業安全衛生在職教育訓練。

- (一) 雇主對於勞工應依工作性質使其接受安全衛生在職教育訓練。(職業安全衛生教育訓練規則第17條第1項)。
- (二) 雇主對於具有顯著危險之原動機或動力傳動裝置，應於適當位置設置緊急制動裝置，立即遮斷動力並與剎車系統連動，於緊急時能立即停止原動機或動力傳動裝置之轉動。(職業安全衛生設施規則第48條)。
- (三) 雇主對於機械之掃除、上油、檢查、修理或調整有導致危害勞工之虞者，應停止相關機械運轉及送料。…。(職業安全衛生設施規則第57條第1項)。
- (四) 雇主對於勞工操作或接近運轉中之原動機、動力傳動裝置、動力滾捲裝置，或動力運轉之機械，勞工之頭髮或衣服有被捲入危險之虞時，應使勞工確實著用適當之衣帽。(職業安全衛生設施規則第279條)

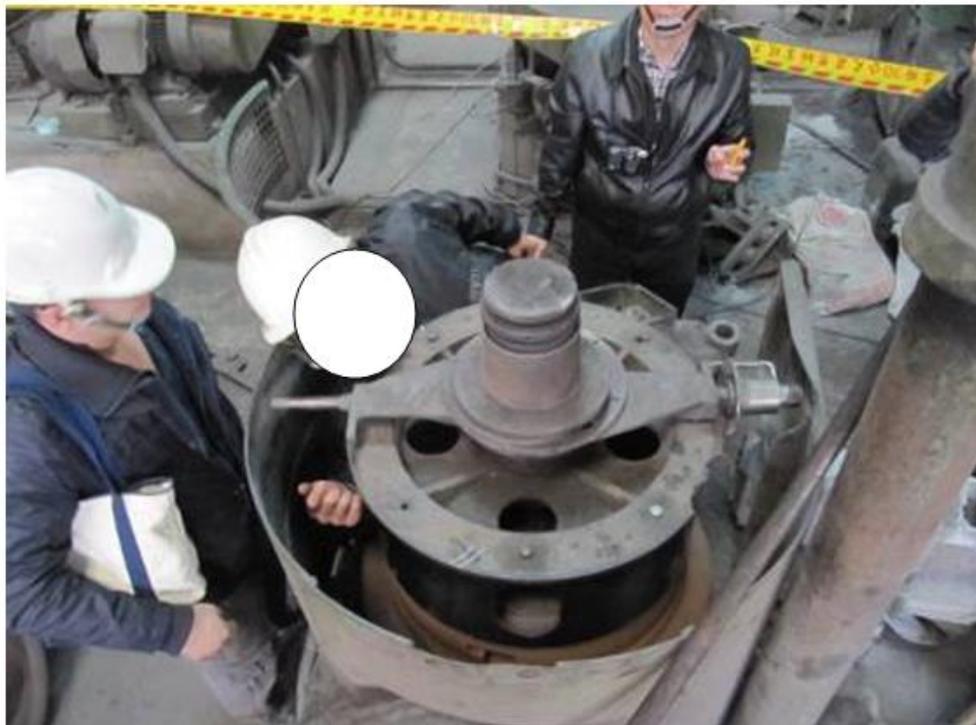
模擬罹災者從事鎖固螺絲作業時，將手伸入上胴體之長方孔中轉動 17 號板手，而遭伸線機捲入的情形。

- 災害發生經過：
- 103年1月8日下午4時5分許，罹災者於從事進行伸線機胴體更換作業，於鎖固第八支螺絲時，將右手伸入上胴體之長方孔中轉動17號扳手，卻不慎踩到至於地面寸動開關，造成機台開始轉動，而罹災者之右手臂被捲夾並帶動身體而夾擠於胴體與機台外殼間隙，復因身體被捲拉後，原朝腳底誤踩之寸動開關順勢鬆開，機台方停止運轉，而罹災者經送醫急救仍因傷重死亡。

1. 直接原因：未確實停止機械下從事胴體更換作業時遭夾擠於胴體與機台外殼間致死。

(1) 對於原動機或動力傳動裝置，未有防止於停止時，因振動接觸，或其他意外原因驟然開動之裝置。

(2) 對於伸線機胴體更換作業有導致危害勞工之虞者，未停止相關機械運轉，及為防止他人操作該機械之起動等裝置，未採上鎖或設置標示等措施。

- (一) 雇主對於原動機或動力傳動裝置，應有防止於停止時，因振動接觸，或其他意外原因驟然開動之裝置。（職業安全衛生設施規則第47條暨職業安全衛生法第5條第1項）
- (二) 雇主對於機械之掃除、上油、檢查、修理或調整有導致危害勞工之虞者，應停止相關機械運轉及送料。為防止他人操作該機械之起動等裝置或誤送料，應採上鎖或設置標示等措施，並設置防止落下物導致危害勞工之安全設備與措施。（職業安全衛生設施規則第57條第1款暨職業安全衛生法第5條第2項）
