捲夾災害預防 及風險評估簡介

● 簡報大綱

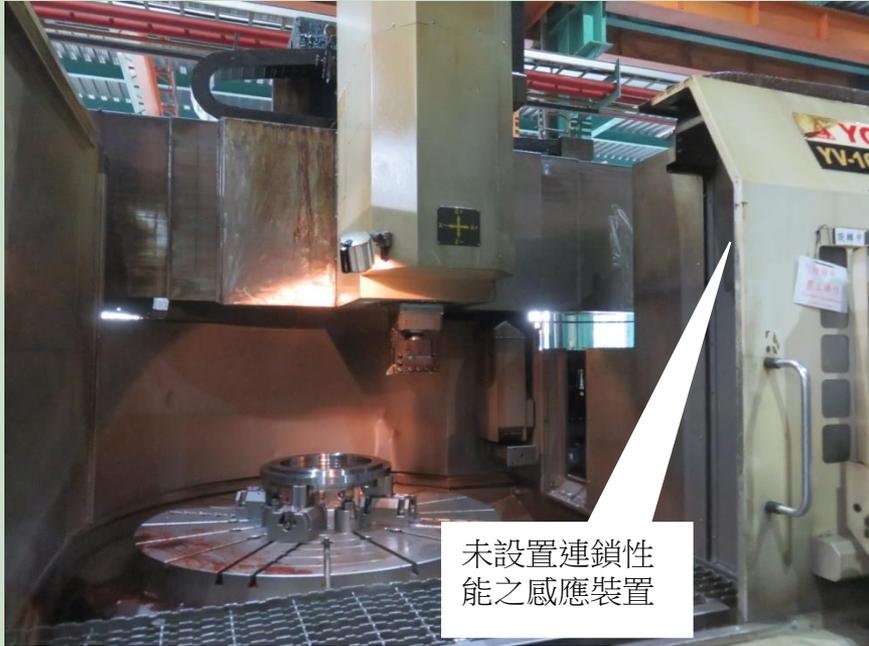
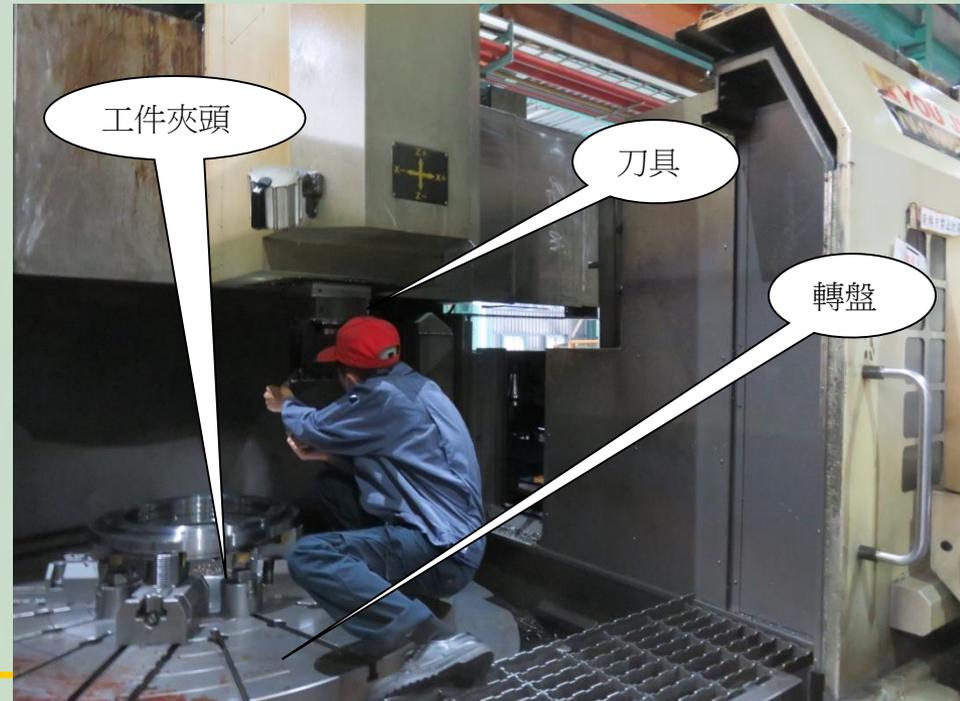
從事電腦數值控制立式車床自動更換後之刀具檢視遭捲重傷

因肇災之立式車床未設置具連鎖性能之安全門，致罹災者將電腦數值控制立式車床安全門打開，進入機台內且站於暫時停止轉動之工件夾頭轉盤上，檢視自動更換後之刀具，刀具更換後夾頭轉盤即自行旋轉，罹災者反應不及，左手及左腳遭該立式車床工件夾頭之轉盤捲入，造成左足開放性骨折、內側楔型骨缺損、肌肉、肌腱及血管斷裂。左手食指、中指、無名指截斷。

一、直接原因：罹災者左手及左腳遭電腦數值控制立式車床工件夾頭之轉盤捲入致重傷。

電腦數值控制立式車床未設置具連鎖性能之安全門。

1. 電腦數值控制或其他自動化機械具有危險之部分未設置護罩、護圍或具有連鎖性能之安全門等設備。(職業安全衛生設施規則第58條第1項第5款暨職業安全衛生法第6條第1項)
2. 雇主對新僱勞工或在職勞工於變更工作前，應使其接受適於各該工作必要之安全衛生教育訓練(職業安全衛生教育訓練規則第16條第1項暨職業安全衛生法第32條第1項)

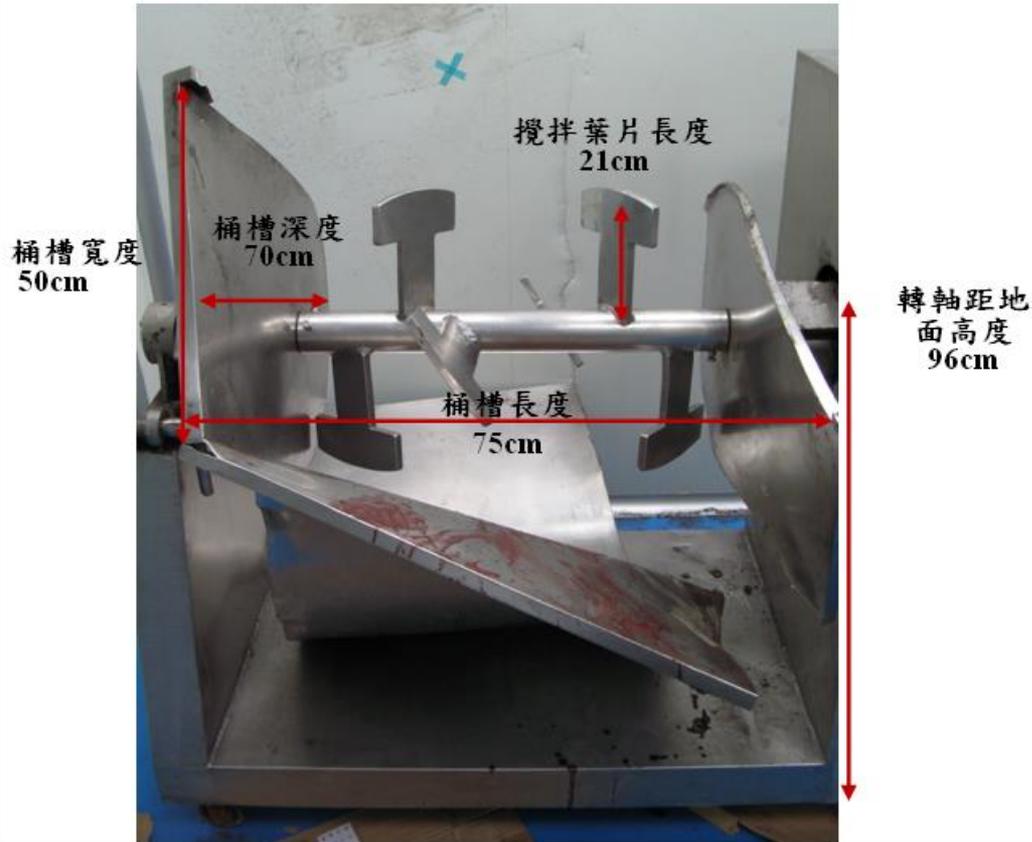
U型混合煉合機之U型桶槽尺寸如照片中所加註、該桶內設攪拌葉片數量 6
個（轉速為 30 轉/分鐘）

罹災者為配合縣政府查察有關生產設備申請
工廠登記事宜，罹災者當時正從事混合室U
型混合煉合機之試運轉及清潔動作，查3樓膠囊
該公司有異狀（異味產生）後，發現罹災者卡
區於U型混合煉合機之U型桶槽中，遂立即通
報消防局前來協助搶救後，並送醫急救仍
傷重不治。

一、直接原因：罹災者遭U型混合煉合機夾住前胸、腹部挫傷併內出血不治。

1. U型混合煉合機未設有明顯標誌緊急制動裝置。

2. 於從事U型混合煉合機試運轉及清潔作業時未停止機器運轉。

1. 雇主對雇主對於使用動力運轉之機械，具有顯著危險者，應於適當位置設置有明顯標誌之緊急制動裝置，立即遮斷動力並與制動系統連動，能於緊急時快速停止機械之運轉。（職業安全衛生設施規則第45條暨職業安全衛生法第5條第1項）
2. 雇主對於機械之掃除、上油、檢查、修理或調整有導致危害勞工之虞者，應停止相關機械運轉及送料。為防止他人操作該機械之起動等裝置或誤送料，應採上鎖或設置標示等措施，並設置防止落下物導致危害勞工之安全設備與措施。（職業安全衛生設施規則第57條第1項暨職業安全衛生法第5條第2項）
3. 雇主對新僱勞工或在職勞工於變更工作前，應使其接受適於各該工作必要之安全衛生教育訓練。（職業安全衛生教育訓練規則第16條第1項暨職業安全衛生法第23條第1項）

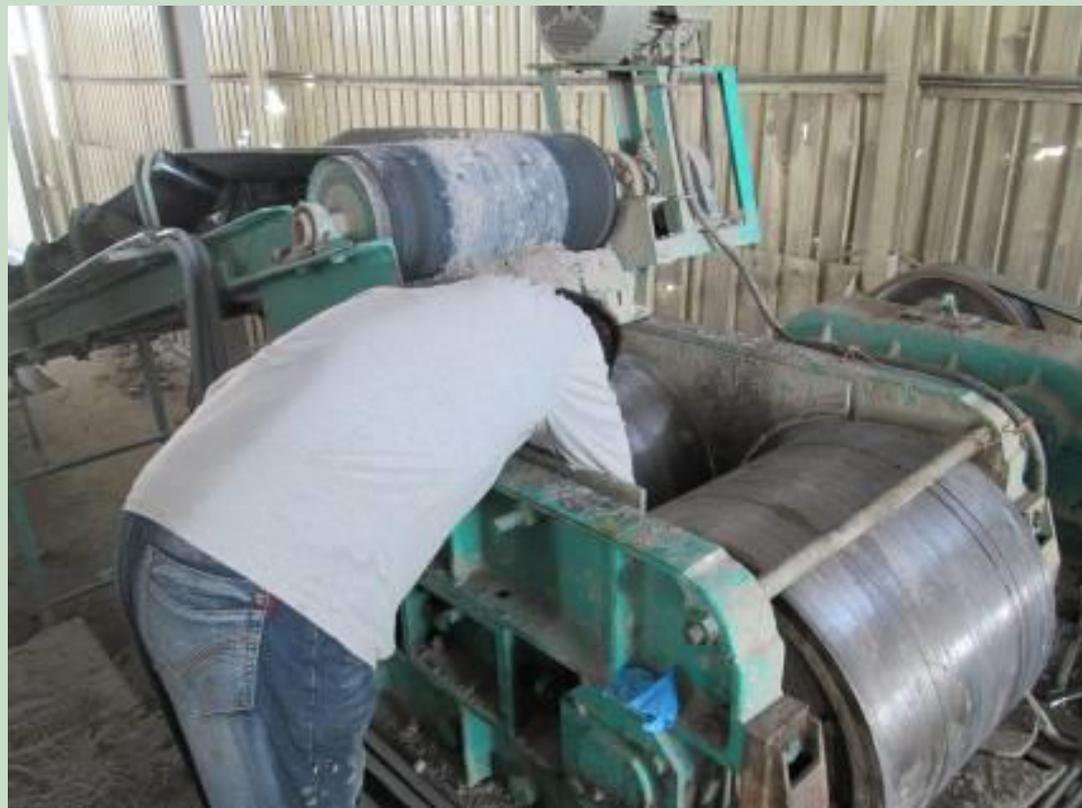
肇災現場係廠內之碎土機（馬達25HP），罹災者遭捲夾於碎土機之滾輪間（模擬照片）。

- 罹災者從事碎土機滾輪上石塊清除作業時，於徒手拿取碎土機滾輪上石塊時，未將碎土機停止運轉並切斷碎土機電源，且該公司未於碎土機設置護圍、導輪等設備，致使右手臂被碎土機滾輪捲夾致身體夾擠於滾輪間，導致傷重死亡。
- (一)直接原因：
 - 罹災者遭碎土機滾輪捲夾致死。
- (二)間接原因：
 - 1、對於具有捲入點之碎土機，有危害勞工之虞時，未設護圍、導輪等設備。
 - 2、對於碎土機滾輪上石塊清除作業時有導致危害勞工之虞者，未停止相關機械運轉。
- (三)基本原因：
 - 1、未辦理職業安全衛生教育訓練。
 - 2、未訂定安全衛生作業標準供勞工遵循。

- 災害防止對策：
- 雇主對於滾輾紙、布、金屬箔等或其他具有捲入點之滾軋機，有危害勞工之虞時，應設護圍、導輪等設備（職業安全衛生設施規則第78條暨職業安全衛生法第6條第1項）。
- 雇主對於機械之掃除、上油、檢查、修理或調整有導致危害勞工之虞者，應停止相關機械運轉及送料。為防止他人操作該機械之起動等裝置或誤送料，應採上鎖或設置標示等措施，並設置防止落下物導致危害勞工之安全設備與措施（職業安全衛生設施規則第57條第1項暨職業安全衛生法第6條第1項）。
- 雇主對新僱勞工或在職勞工於變更工作前，應使其接受適於各該工作必要之安全衛生教育訓練（職業安全衛生教育訓練規則第16條第1項暨職業安全衛生法第32條第1項）。

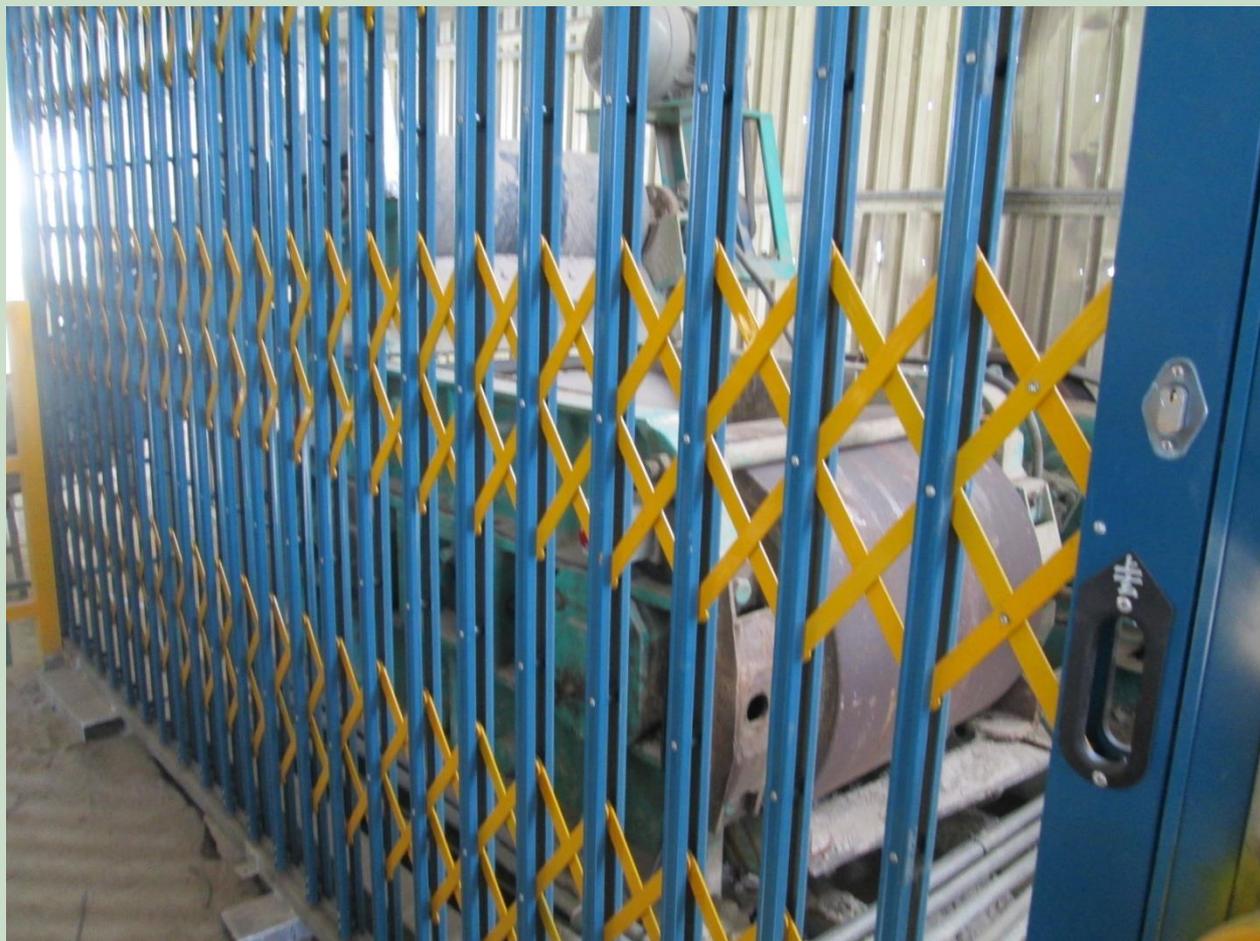
原肇災之碎土機已加裝安全門(含電氣連鎖)及在碎土機旁增設緊急停止按鈕，作為第2道保護。
