# 暨預防危害電感 職業安全衛生法

報告人：呂振文  
勞動部職業安全衛生署  
(南區職業安全衛生中心)  
07-2354861轉105  
[cwlu@osha.gov.tw](mailto:cwlu@osha.gov.tw)

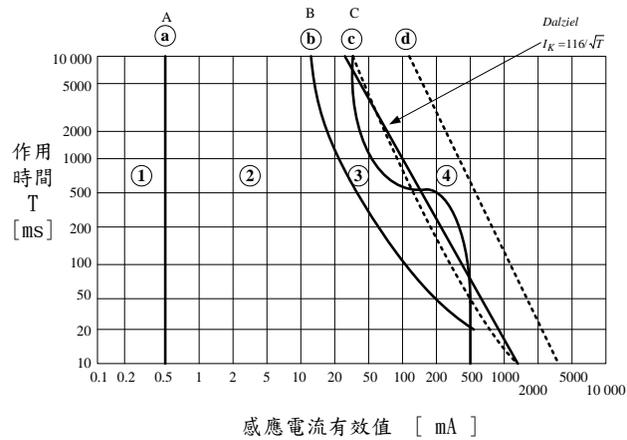
圖 感應電流的安全界限(IEC 1984伯恩會議)

範圍 ① ~ ④ 之人體生理反應

- ① 一般情況下無反應(不感知電流)
- ② 一般情況下不形成有害的生理學上之反應
- ③ 不致造成死亡,但發生肌肉收縮、呼吸困難、血壓上升等症狀
- ④ 發生心室微動,心跳停止、呼吸停止、嚴重灼傷等病理學上之反應

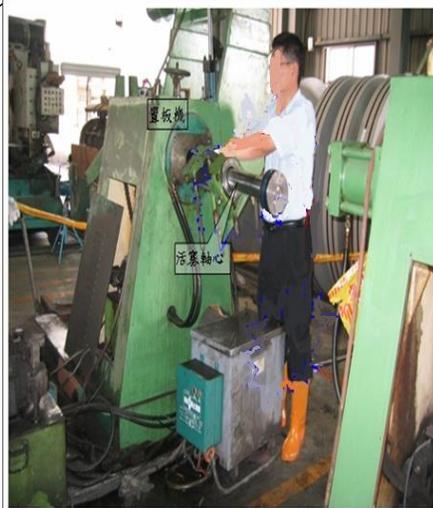
照片

說明：模擬受害者當時身體潮濕，緊靠壓板機，穿著雨鞋，手戴潮溼棉紗手套握住鑲有活塞軸心時遭感電示意圖。

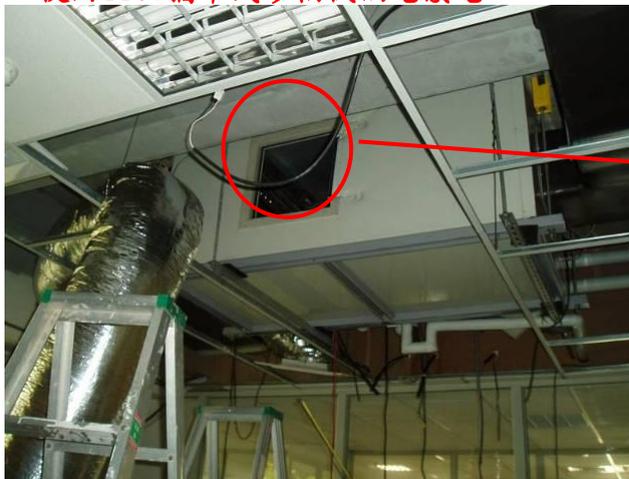
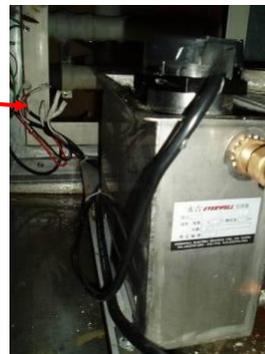
- 使用110V攜帶式砂輪機漏電感電

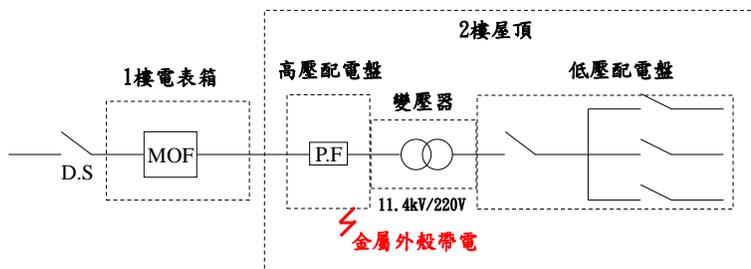
電力系統單線圖

- 罹災者於102年6月10日16時許，來至OO公司佳里廠辦公室頂樓查看防水工程施作情況，因該區域靠近一高壓配電盤，而該配電盤內因高壓電纜屏蔽線接至該配電盤金屬外殼，且該配電盤金屬外殼未接地，導致該高壓電纜屏蔽線產生感應電壓傳遞至金屬外殼而帶有對地213伏特電位，當罹災者邱員於手持電鑽打鑿地板時，右腳膝蓋不慎碰觸遭該帶電之高壓配電盤金屬外殼，而遭電擊休克不治，導致本災害發生

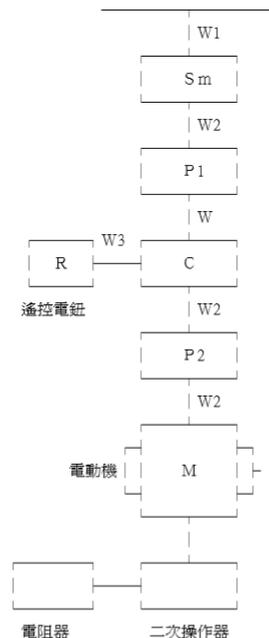
圖一五三：

標準電動機分路應包括左列各部分（如圖一五三所示）。

標準電動機分路圖

- 脫水離心機、輸送機與控制電路之單線圖，如前圖所示，可知1至3號輸送機傳動馬達為以並聯接線方式受控制電路控制受電，惟不符用戶用電設備裝置規則第153條有關標準電動機(即馬達)分路設置之規定，未於每個馬達電路設置過載保護器。因此當輸送機之1號傳動馬達於短路故障時，未能立即將故障電路斷開

- 一、幹線分歧線路 (W1)：自幹線分歧點至分路過電流保護器長度在三公尺以下，不受需達幹線載流量之限制；長度不超過八公尺，不得低於幹線載流量三分之一；長度超過八公尺則應與幹線具有同等之載流量。
- 二、分路配線 (W2)：自分路過電流保護器至電動機之線路，其載流量應符合第一百五十七條規定。
- 三、電動機控制線路 (W3)：該控制線路應有適當過電流保護設備。但額定二〇安以下之分路，其控制線線徑在〇·七五平方公厘以上者，視為已受分路過電流保護器保護。額定超過二〇安之分路，其控制線在操作器內且其載流量在分路導線載流量四分之一以上者，或其控制線在操作器外且其載流量在分路導線載流量三分之一以上者，得免加裝過電流保護設備。
- 四、二次線 (W4)：繞線型電動機自轉子至二次操作器間之二次線。其載流量應不低於二次全載電流之一·二五倍。但非連續性負載，得以溫升限制為條件，選擇較小導線。
- 五、分路過電流保護器 (P1)：該保護器用以保護分路配線、操作器及電動機之過電流、短路及接地故障。
- 六、分段設備 (SM)：其主要用途係當電動機或操作器檢修時，用以隔離電路。
- 七、電動機過載保護器 (P2)：該器旨在保護電動機、分路導線及其本身（指過載設備）免因電動機過載而燒損。
- 八、操作器 (C)：該器用以操作電動機之運轉，如操作電動機之起動、停止、反向或變速，直裝於鄰近電動機，俾操作者能視及電動機之運轉。

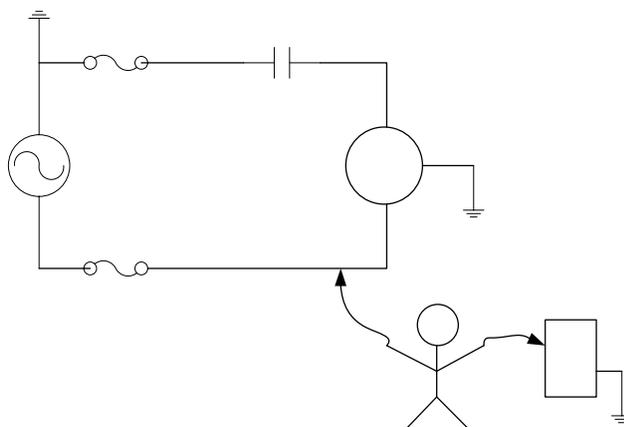
### 感電示意圖

- 罹災者蹲在配電箱前以膠帶裹覆電線接頭，因該維修作業僅關斷UV燈之輔助電驛開關(R74)，未關閉電源開關，其迴路之火線對地仍具110伏特電壓，且作業前又未以檢電器具檢查該迴路，確認其業已停電始進行作業，故約於95年3月29日23時06分許，可能作業時一手接觸火線、另一手同時接觸接地之金屬體，電流自手部流經心臟再經另一手、配電箱或其他金屬體傳至大地造成迴路，導致發生本感電災害。

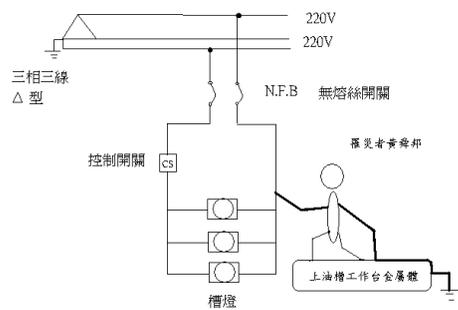
災害發生時電路與罹災者觸電示意

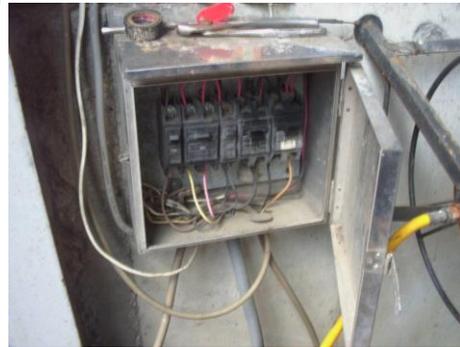
- 將私人物品放置電氣箱內要取用時碰觸線路接點發生感電災害
- 將易開罐（內放著牙刷、刮鬍刀各一支），放在電氣箱內

- 直接原因：碰觸到電壓二二〇伏特之線路接點，致感電休克死亡
- 間接原因：不安全動作：將易開罐（內放著牙刷、刮鬍刀各一支），放在電氣箱內
- 基本原因：未實施勞工安全衛生教育訓練

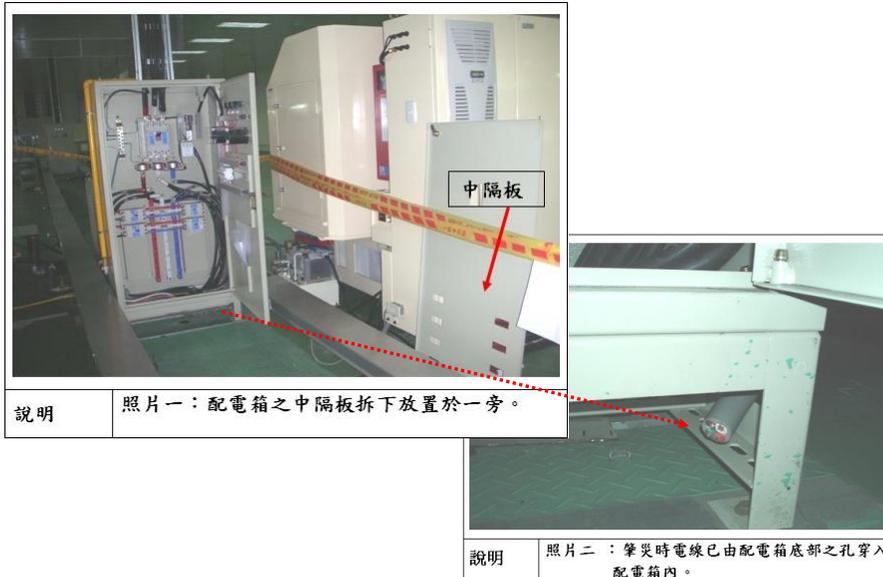
- **直接原因**：手部觸及配電箱內裸露之銅排，遭受220V電壓電擊，造成感電死亡
- **間接原因**：
  - 不安全狀況
    - 拉線時將配電箱之中隔板拆除，造成銅排裸露
    - 接近低壓電路從事敷設作業時，未於該電路裝置絕緣用防護裝備<sup>257</sup>
    - 從事電氣工作之勞工，未使其使用絕緣防護具及其他必要之防護器具<sup>290</sup>
- **基本原因**：
  - 勞安法14、17、18、23、25

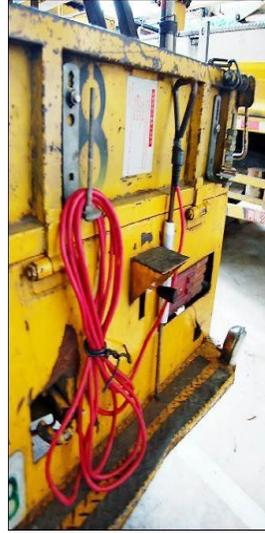
電工用安全帽

耐高壓絕緣手套

耐高壓絕緣鞋

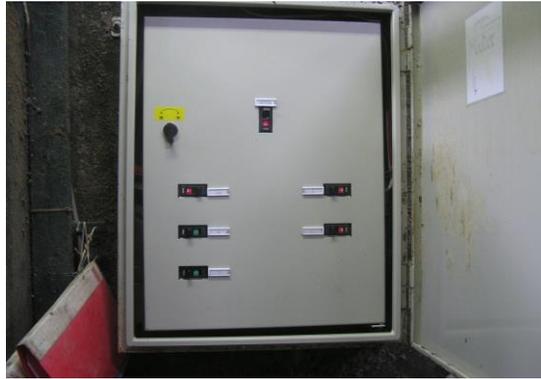
開關箱內裝設隔離板並標示各分路名稱，以  
避免操作時手碰觸帶電端子、匯流排

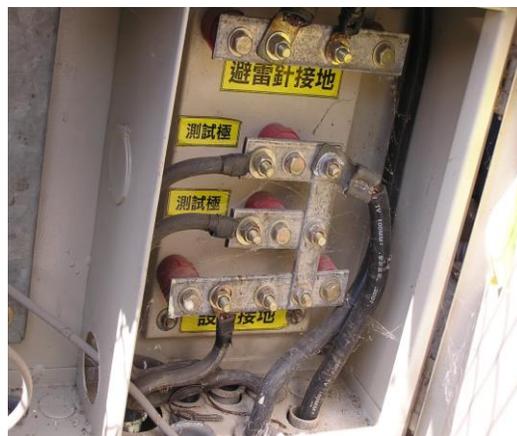
接地系統(避雷接地系統、設備接地系統)之接地端子測試箱應設在人員進出不受限之處，且測試箱應預留輔助測試端子，以利定期檢測接地電阻

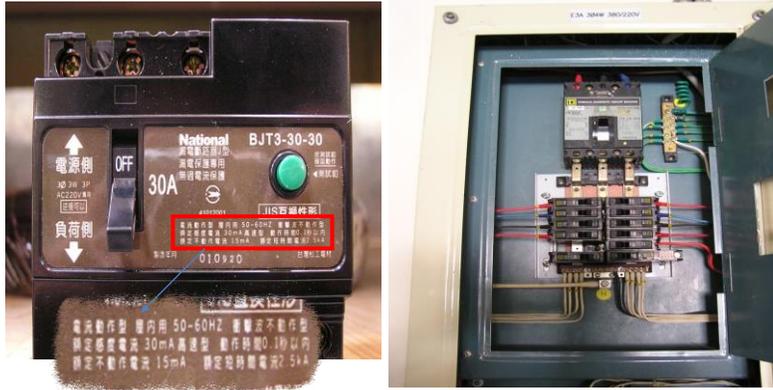
漏電斷路器規格：感度電流在30mA以下、動作時間0.1sec以內；開關箱內接地端子確實接地以供設備接地用及低壓線路定期絕緣測試用

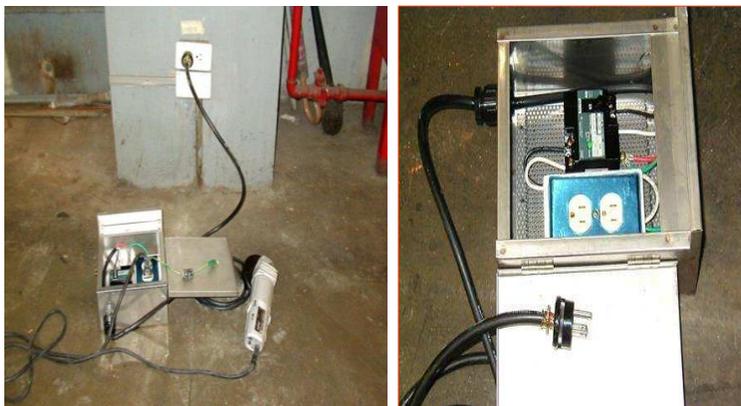
採用攜帶式內裝漏電斷路器之開關箱，隨處使用避免感電
